Undersökning av miljöfarliga vrak

Nationell konferens oljeskadeskydd 2019

Frida Åberg

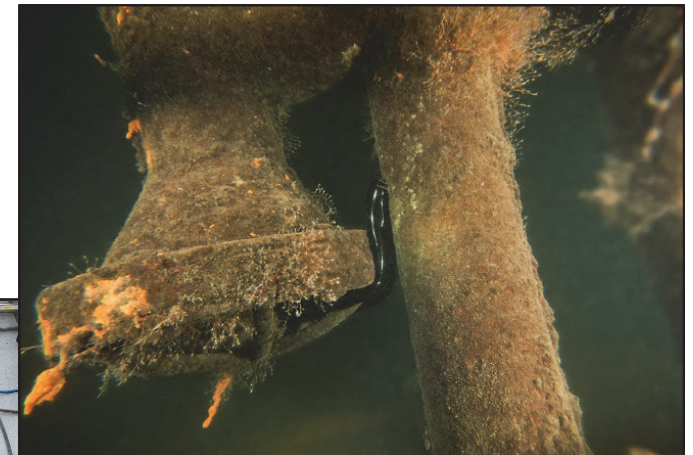
Oljesnigel på vraket Harburg.

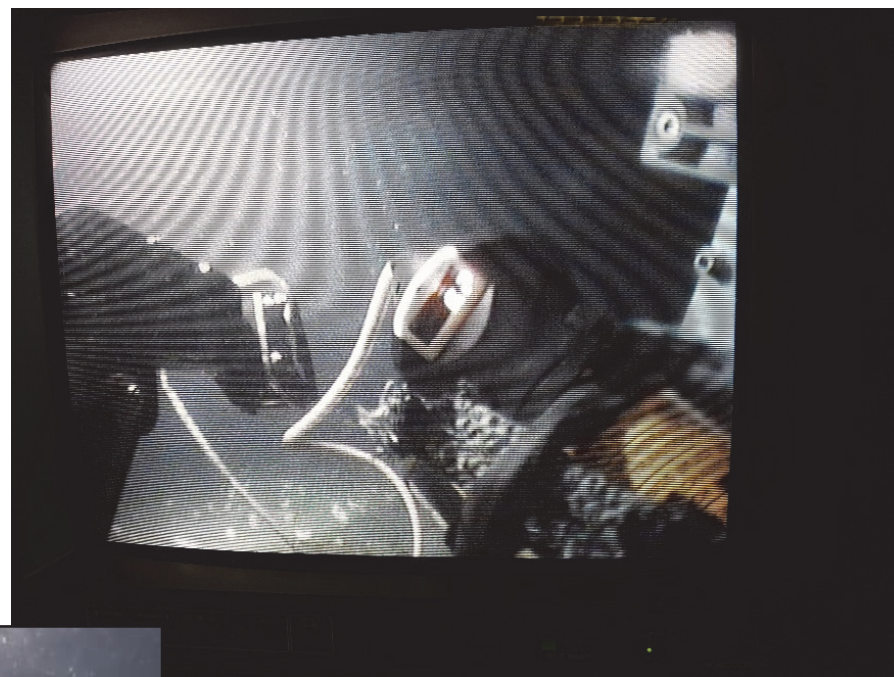
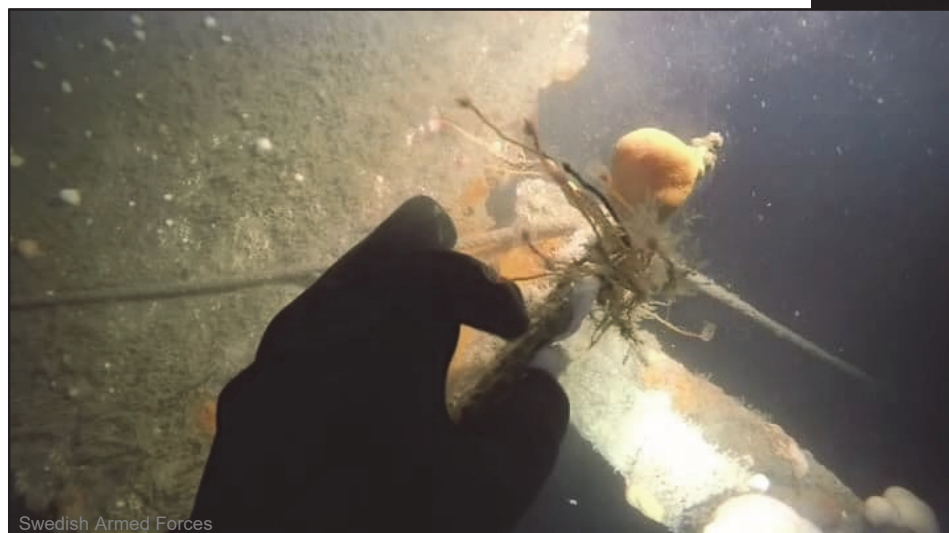
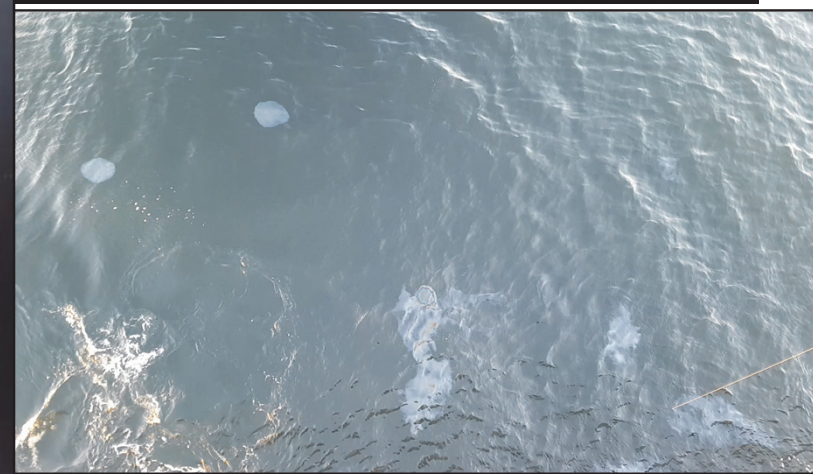
Skytteren - resultat

- Relativt helt, nitar kvar på flera ställen, synbart intakta plåtar.
- Ligger på sidan i tidvis stark ström.
- Tunn plåt, ungefär hälften bortrostat.
- Synliga läckage, droppvis.

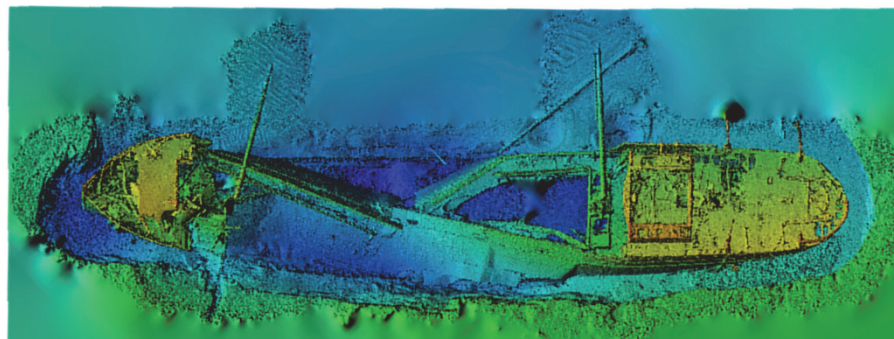
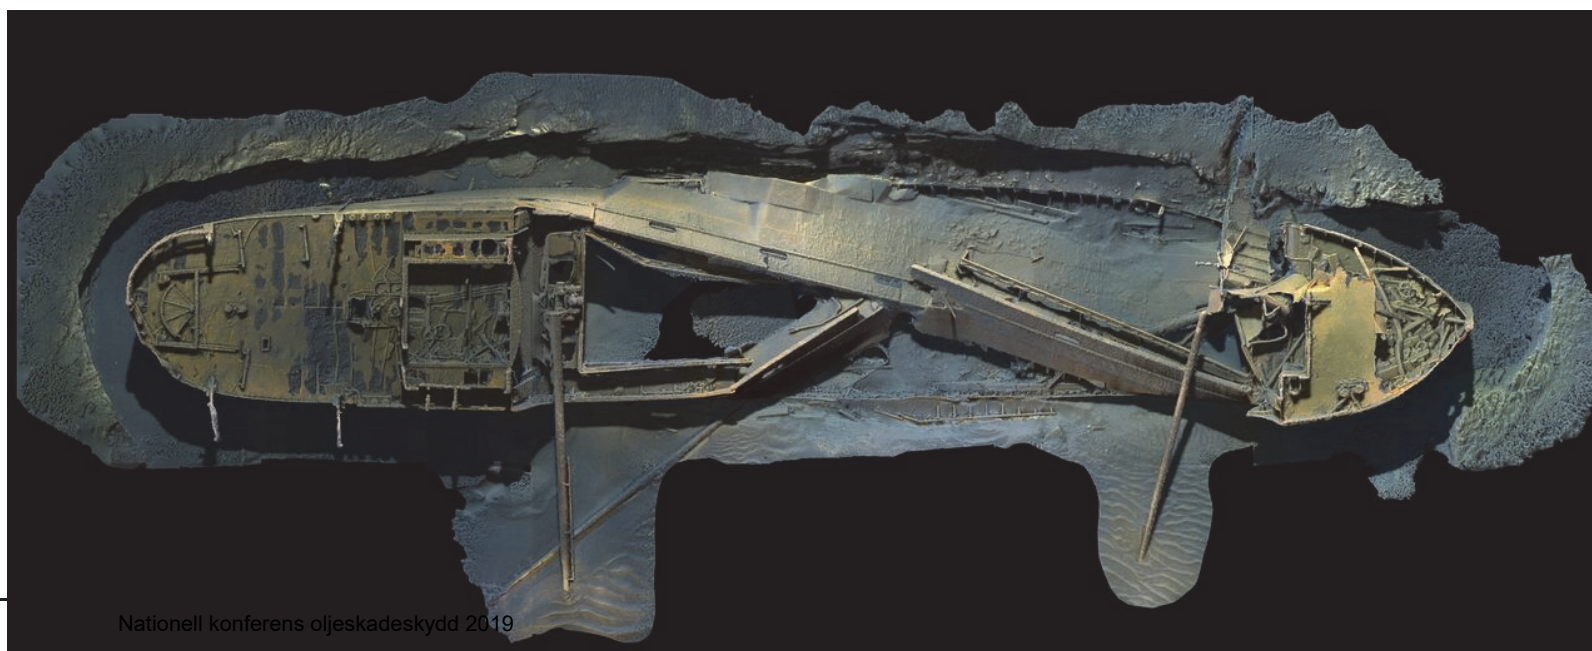
- Bremsund

- Fotogrammetri
- Ritning ej tillgänglig
- Uppdaterad bild över vrakplatsen
- Skrovtjockleksmätningar
