Myndigheten för  
samhällsskydd  
och beredskap

# Elektriska fordon och räddning

En inhämtning av erfarenheter från fältet och rekommenderade arbetsätt

Publikationsnummer MSB1533 – April 2020  
ISBN 978-91-7383-29-2

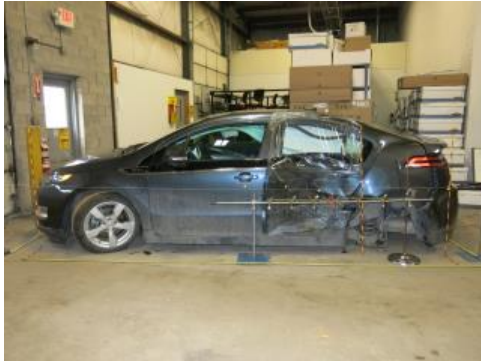
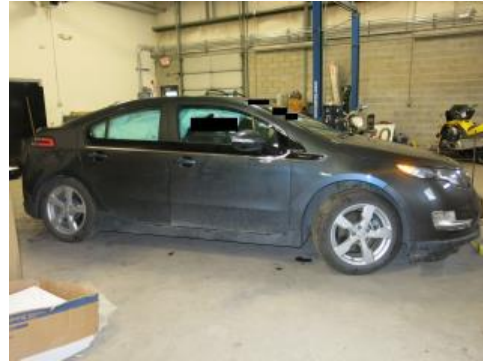
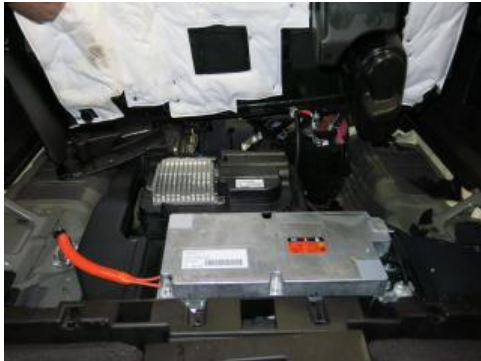
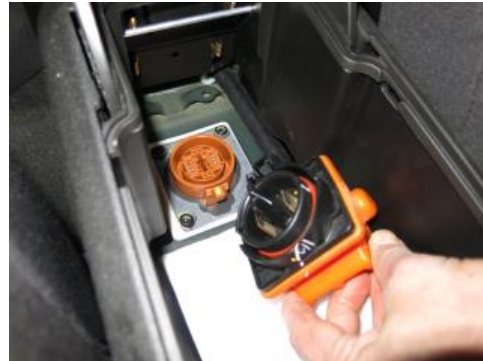
Det andra fordonet träffade vänster bakdörr samt vänster hjul. Kollisionen orsakade ett brott i hjulaxeln till vänster hjul vilket medförde att hjulet lossnade från bilen. Eftersom den skadade personen befann sig höger fram gick dörren lätt att öppna och ingen klippning i karossen behövdes utföras. Som framgår av fotografiet nådde inte deformationerna fram till batteriet. Ett annat fotografi visar att huvudströmbrytaren till högspänningssystemet har använts.

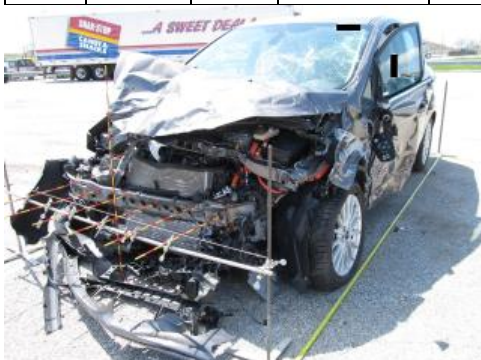
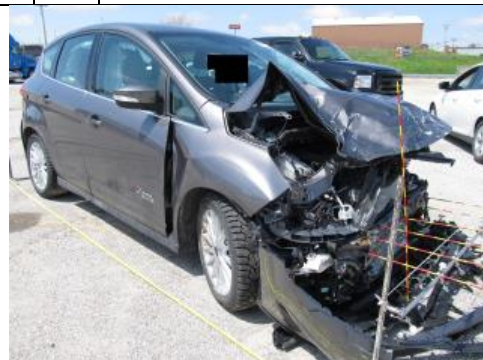
Huvudsaklig deformation på vänster front. Högspänningskablar är exponerade i fronten. Framdörren gick att öppna trots stora deformationer varför ingen klippning av karossen behövde utföras. Ett foto av högspänningsbatteriet visar att åtgärder för att stänga av huvudströmbrytaren har utförts då luckan är borttagen.

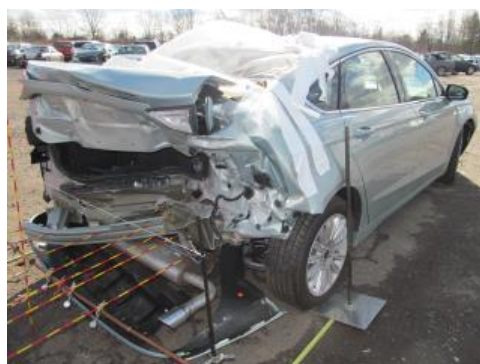
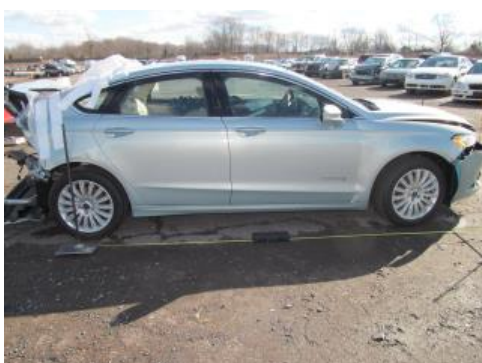
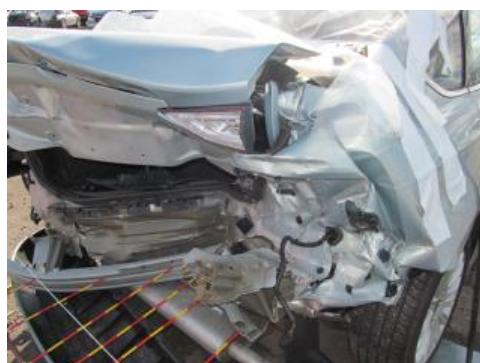
Det finns ingen räddningsaspekt i detta fall eftersom förardörren inte var deformerad och föraren tog sig ur bilen för egen maskin. Däremot har deformationerna i bakpartiet förmodligen nått fram till högspänningsbatteriet. Det är därför förvånande att besiktningsmannen inte har dokumenterat batteriets eventuella deformationer.

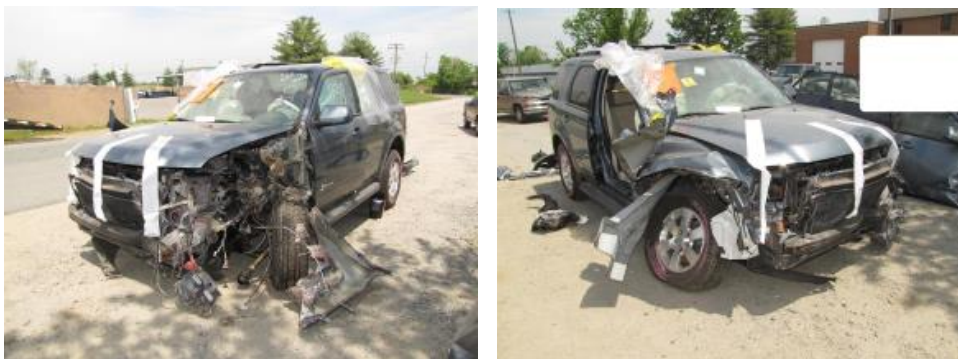
Denna kollision har två förlopp. Den första kollisionen med räckesändan orsakade deformationerna i frontens vänstra del. Räcket lossnade sedan från sina infästningar och trängde in genom området mellan golvet och torpedväggen på höger sida. Som framgår av bilden ovan så trängde räcket ända in till mittkonsolen. Räcket klippte av bägge underbenen på passageraren fram. I den första kollisionen med räckesändan krossades 12V batteriet helt vilket med största säkerhet slog ut även HS systemet. Denna typ av kollision är dock intressant ur batterisäkerhetsperspektiv. Skulle en sådan penetrering ske i batteriområdet för ett litium-jon batteri på detta sätt skulle med all säkerhet en brand uppstå.
