Olycksutredning

Brand i gasbuss
Gnistängstunneln, Göteborg
12 juli 2016

Diarienummer 0397/16

2016-12-06
Mikael Hagberg
Johan Lindström
Petter Backlund

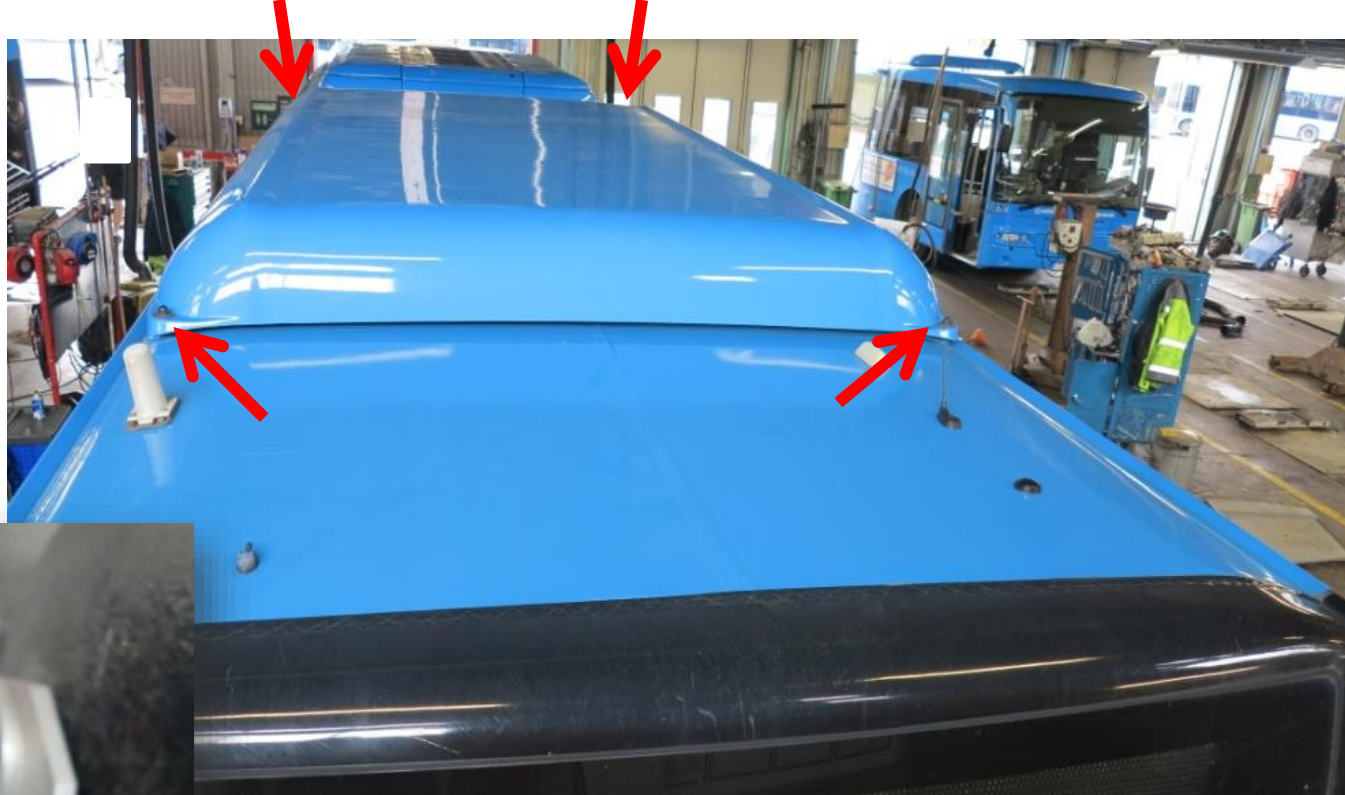
4 bultar att skruva loss takkåpan

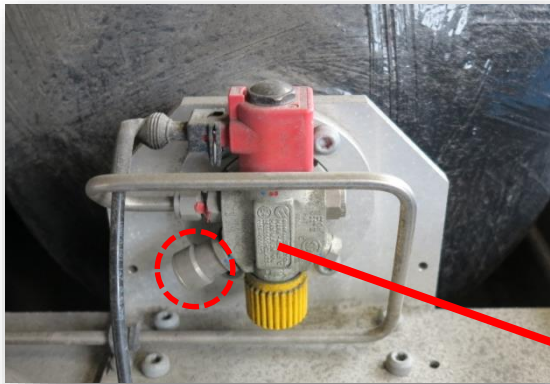
Smältsäkring

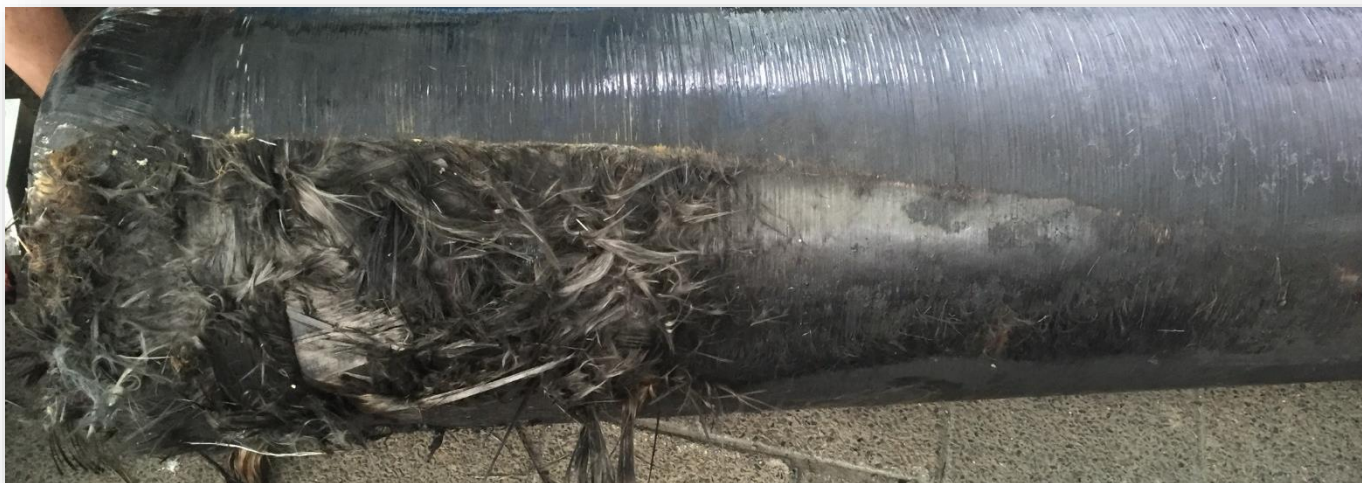
Troliga orsaker

- ✓ Kylta smältsäkringar
- ✓ Försvagningar i kompositmaterial
- ✓ Pågående brand
- ✓ Högt gastryck
- ✓ Kombinationen leder till explosion
