Stora busskrascher

Karaktäristik av två decenniers händelser
samt lite spaning in i framtiden

Arlanda 2017

Ulf Björnstig

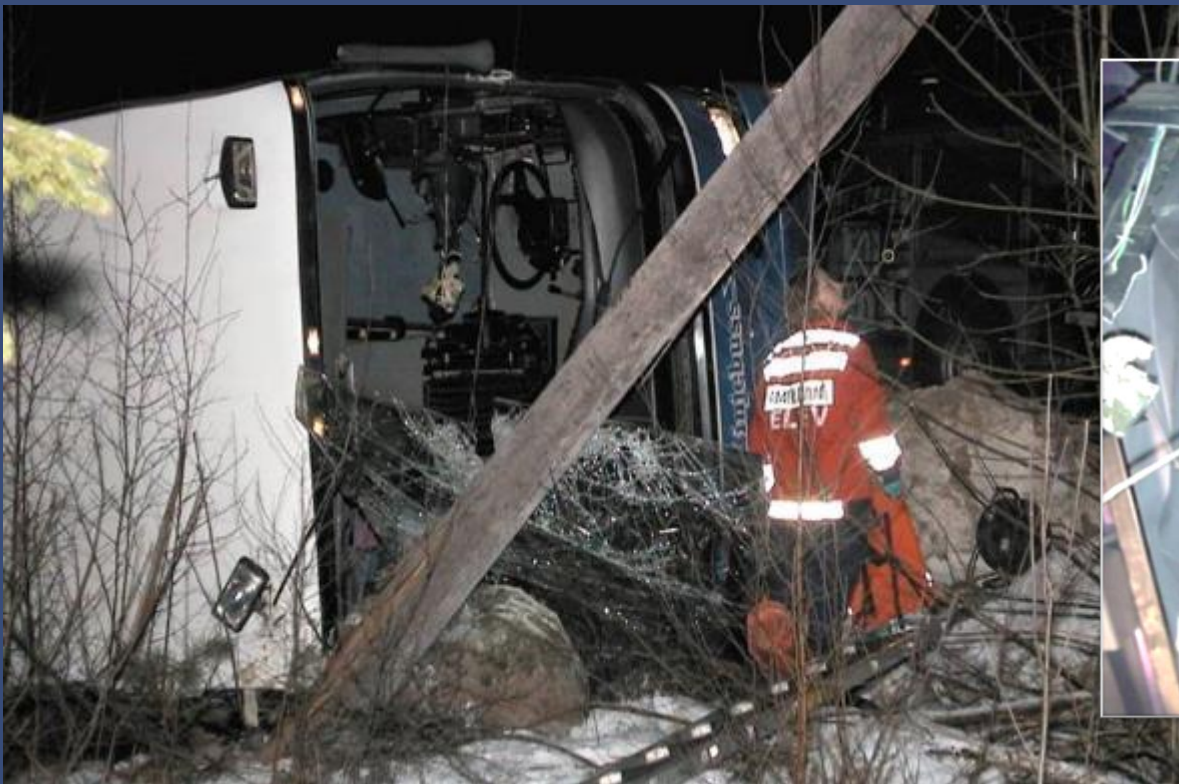
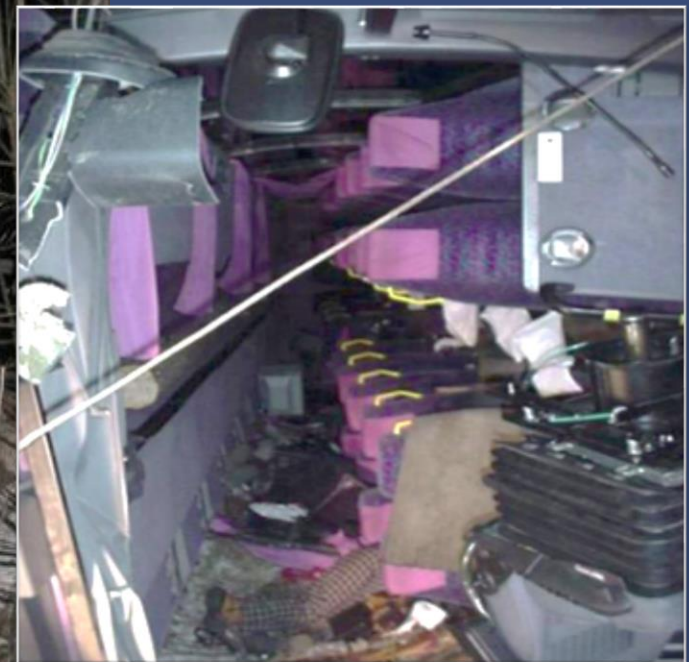
Ängelsberg/Fagersta, januari 2003

Singelkrasch, vältning åt höger, – 49 drabbade varav 6 omkom
11 klämdes under bussen när de åkte ur, 5 av dem överlevde
eftersom de hamnade i ojämnheter i marken. 10 000 Volts ledning
hängde ner vid framrutan

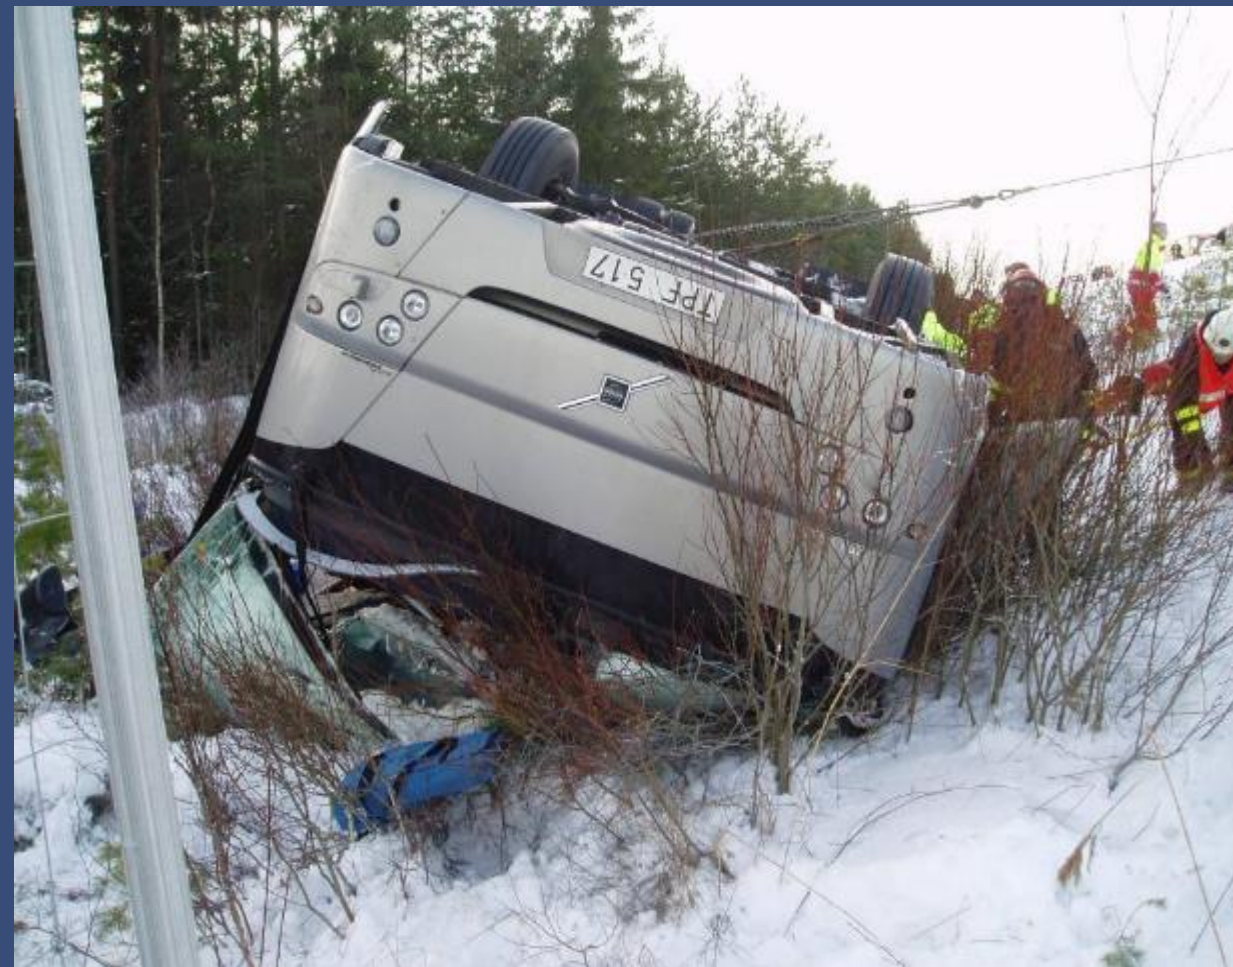
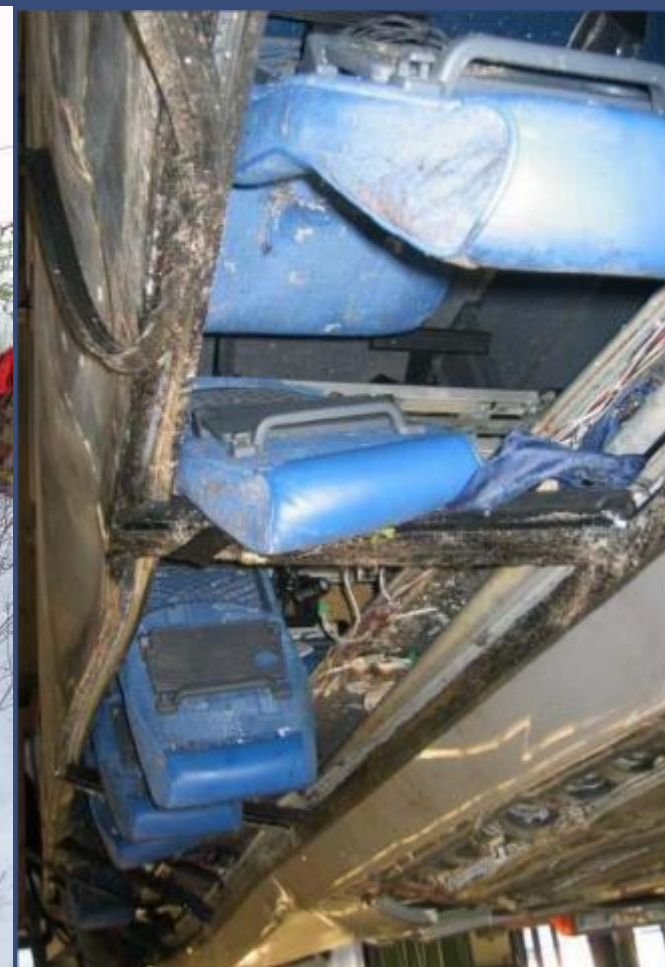
Arboga, januari 2006

Singelkrasch, 51 drabbade varav 9 omkom – värsta trafikskadehändelsen i Sverige sedan 1978 – roll-over landade på taket

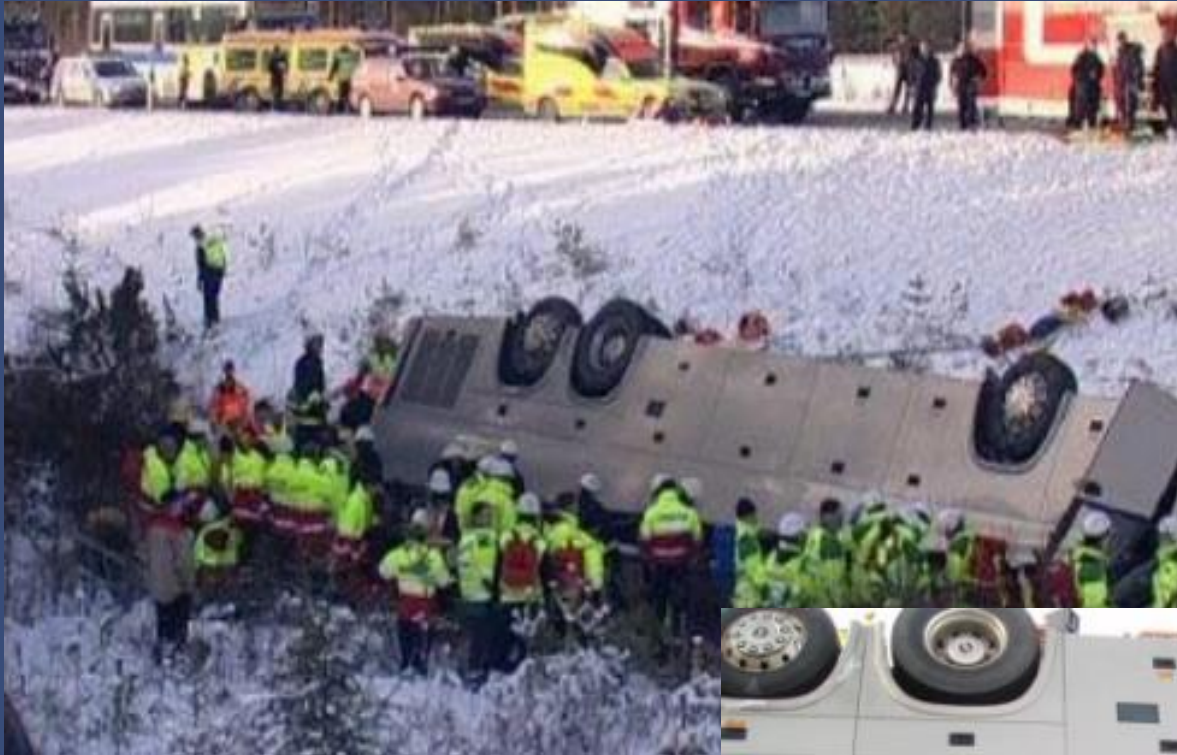
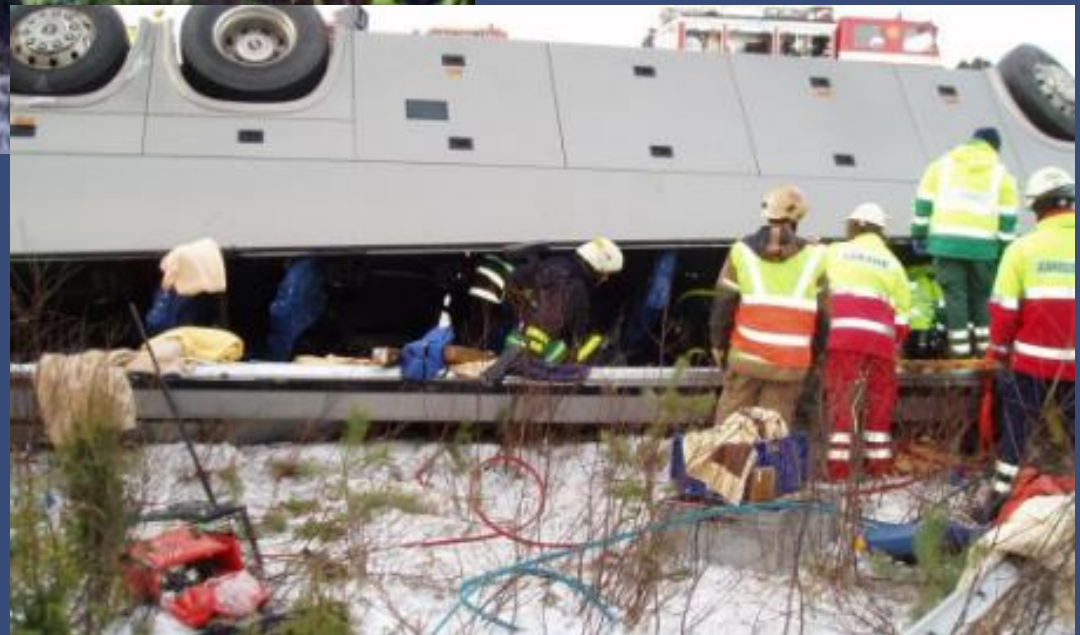
Arboga 2006 – kyla –
3,5 timmar innan den sista
skadade tagits ut – hypotermi

4+2 personer avled pga
andningsrestriktion eftersom
de låg i kläm – hade inga
dödande skador – flera levde
längre än en timma men
orkade sedan inte andas

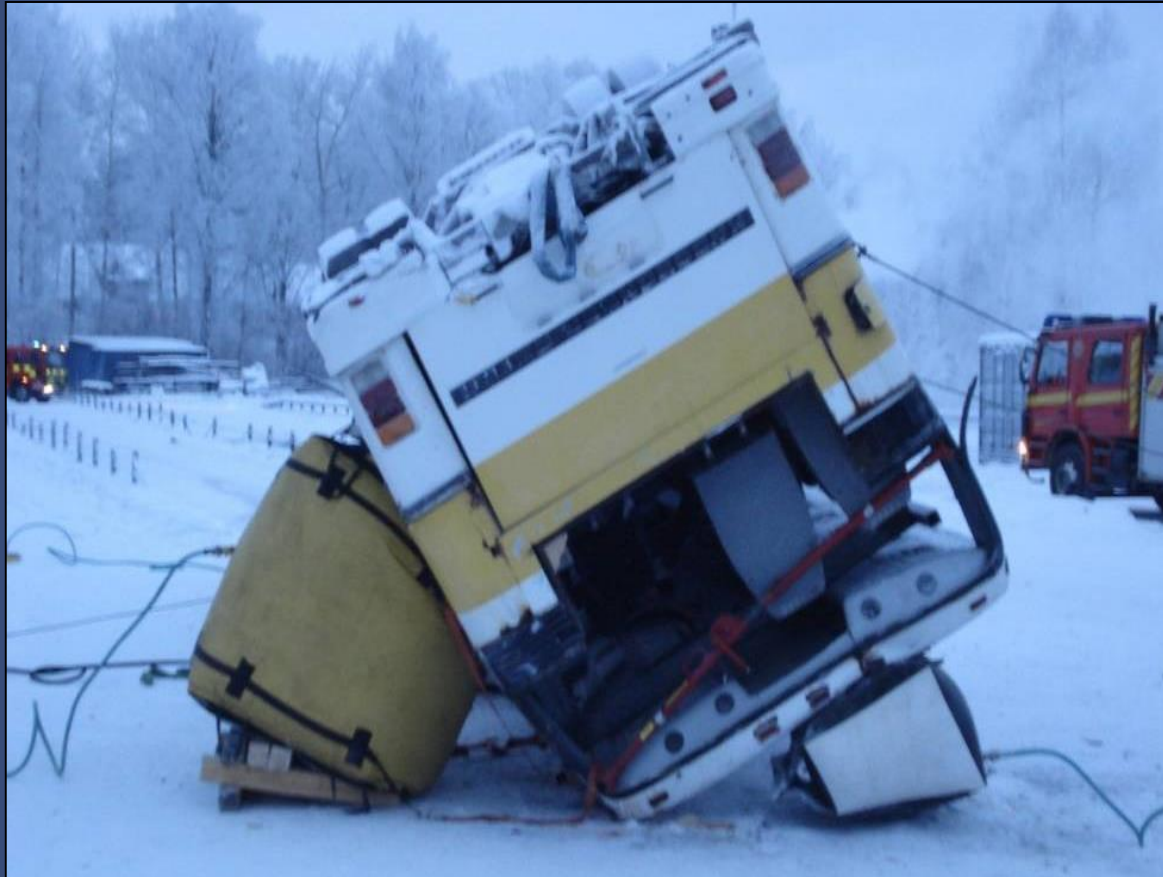
Exempel på alternativ teknik –
rulla tillbaka bussen till “buss på sida”
med hjälp av luftkuddar –
fast då får man inte klämma åkande !

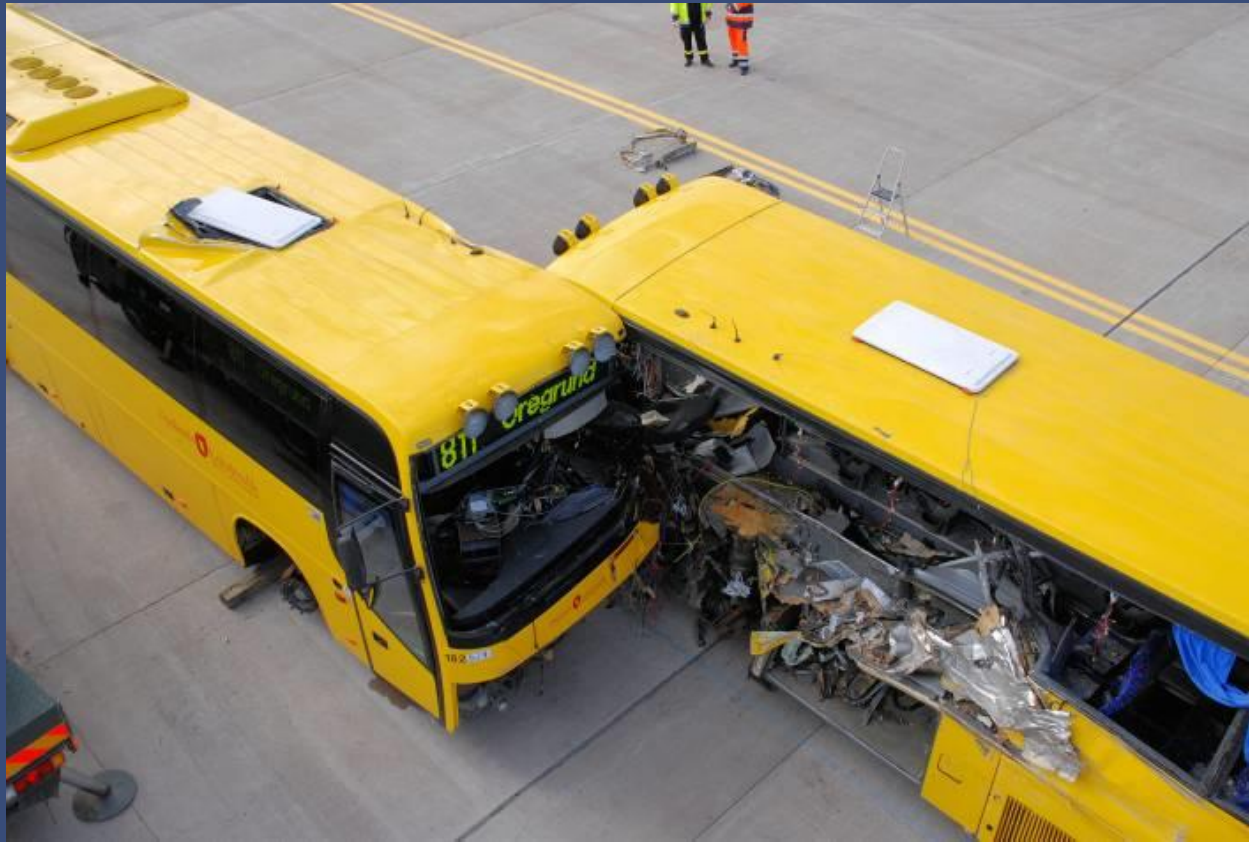
Small overlap-kollision 90 km/t –
identiska bussar samma hastighet

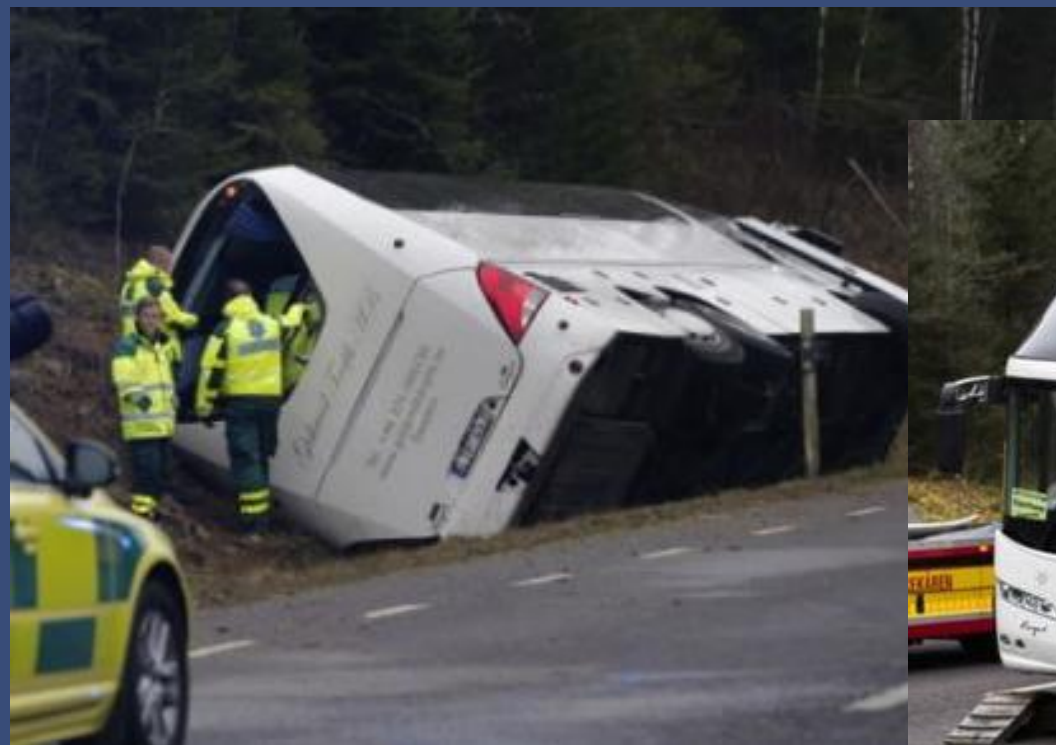
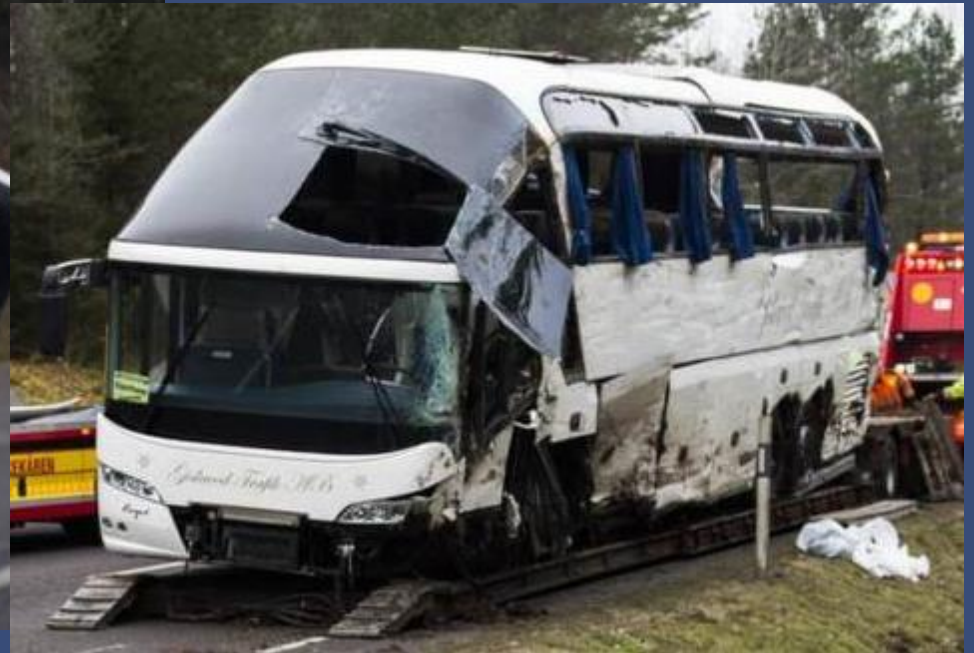
Tranemo, december 2014

Singelkrasch, buss som vält på vänster sida – 100 km/t vid kraschen,
51 drabbade varav 2 omkom.

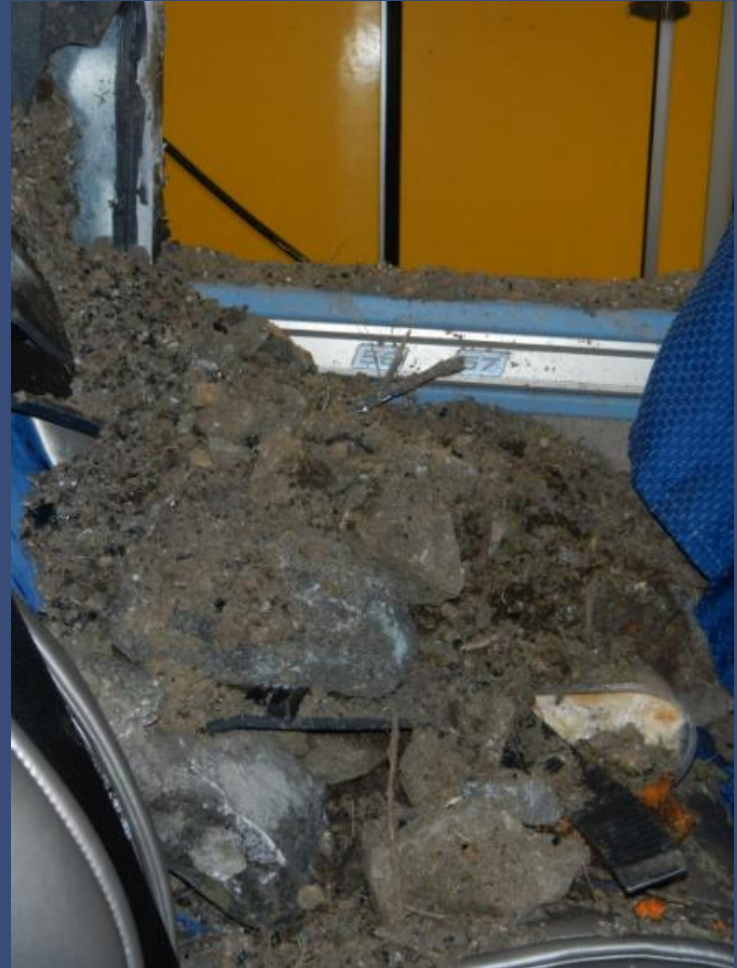
Exempel på stor sten på säte i bussen

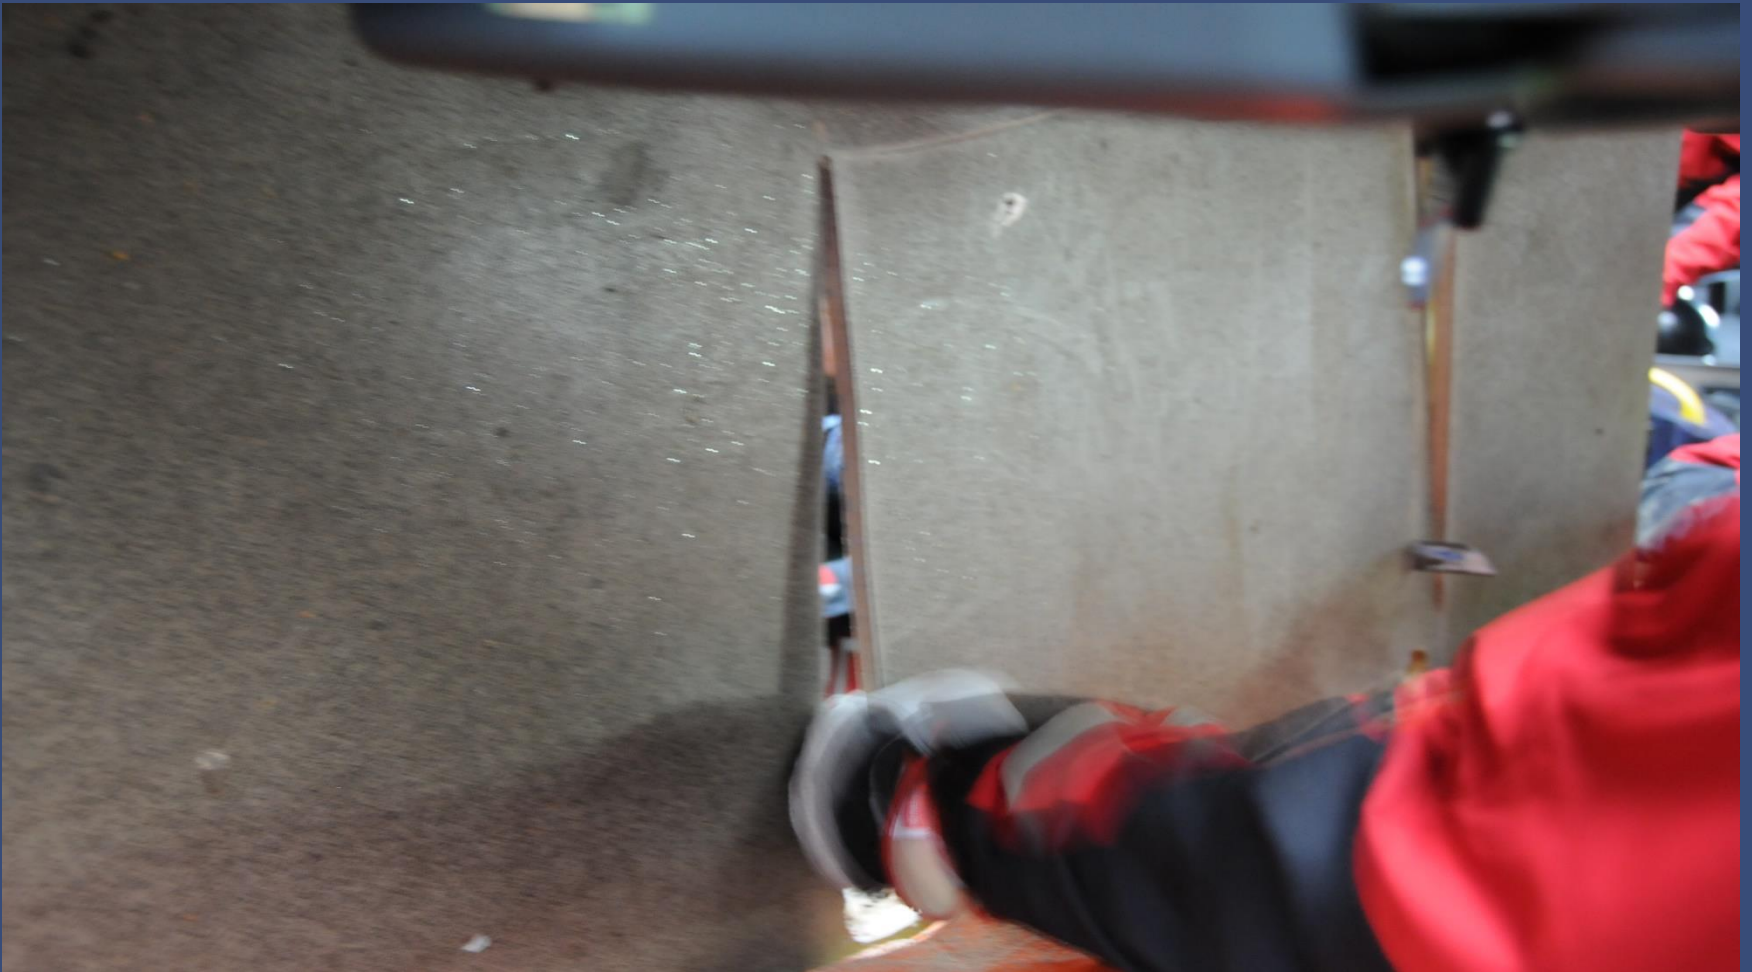
Räddning ur dubbeldäckare
Såga upp golvet mellan undervåning och
övervåning – kan kompliceras av segt klister

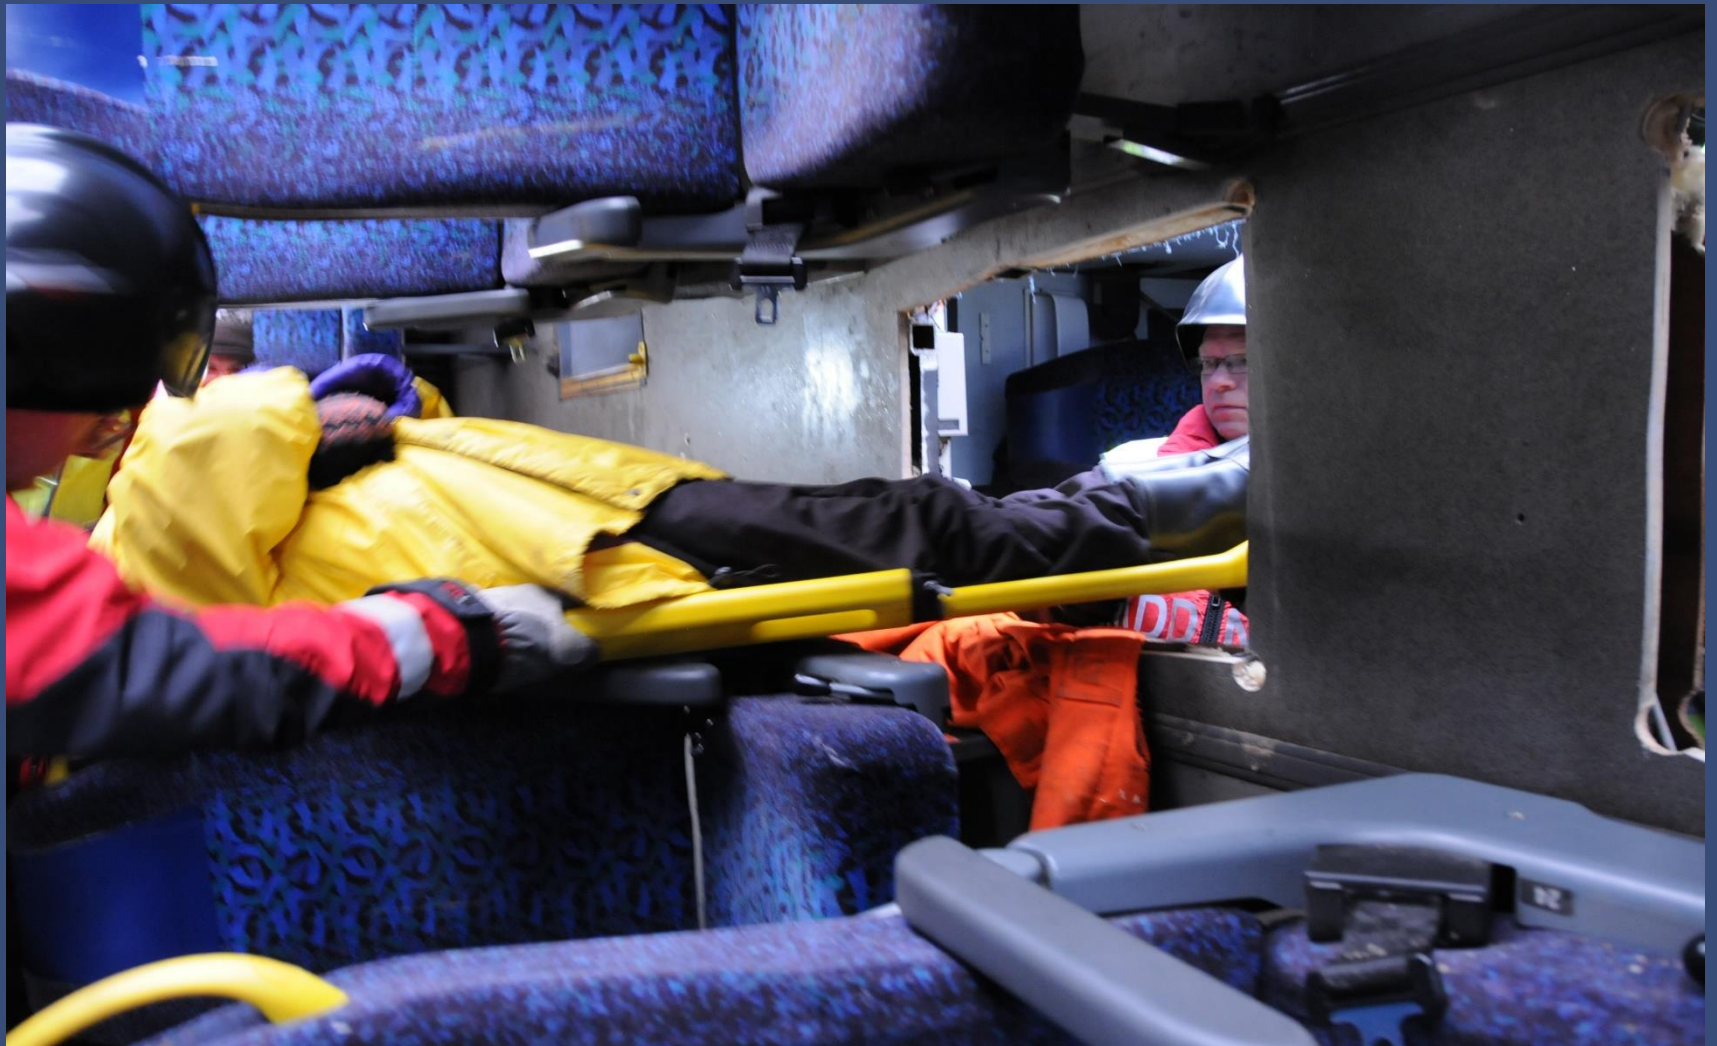
Väg ut för instängda i undervåning

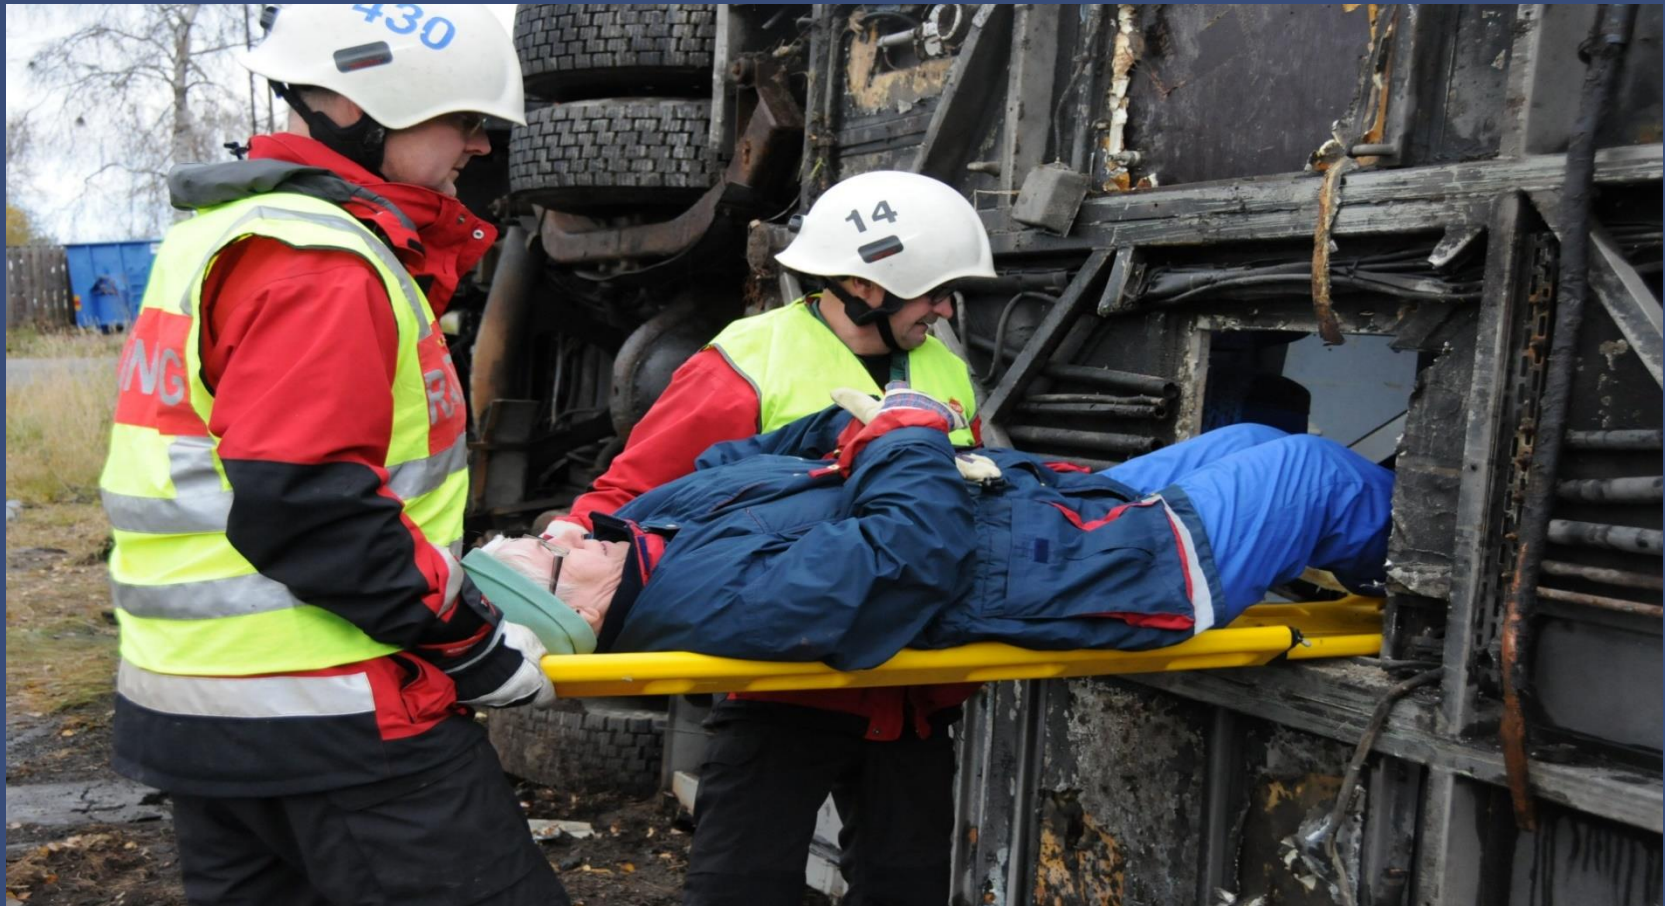
Golvets kan vara en nödväg ut

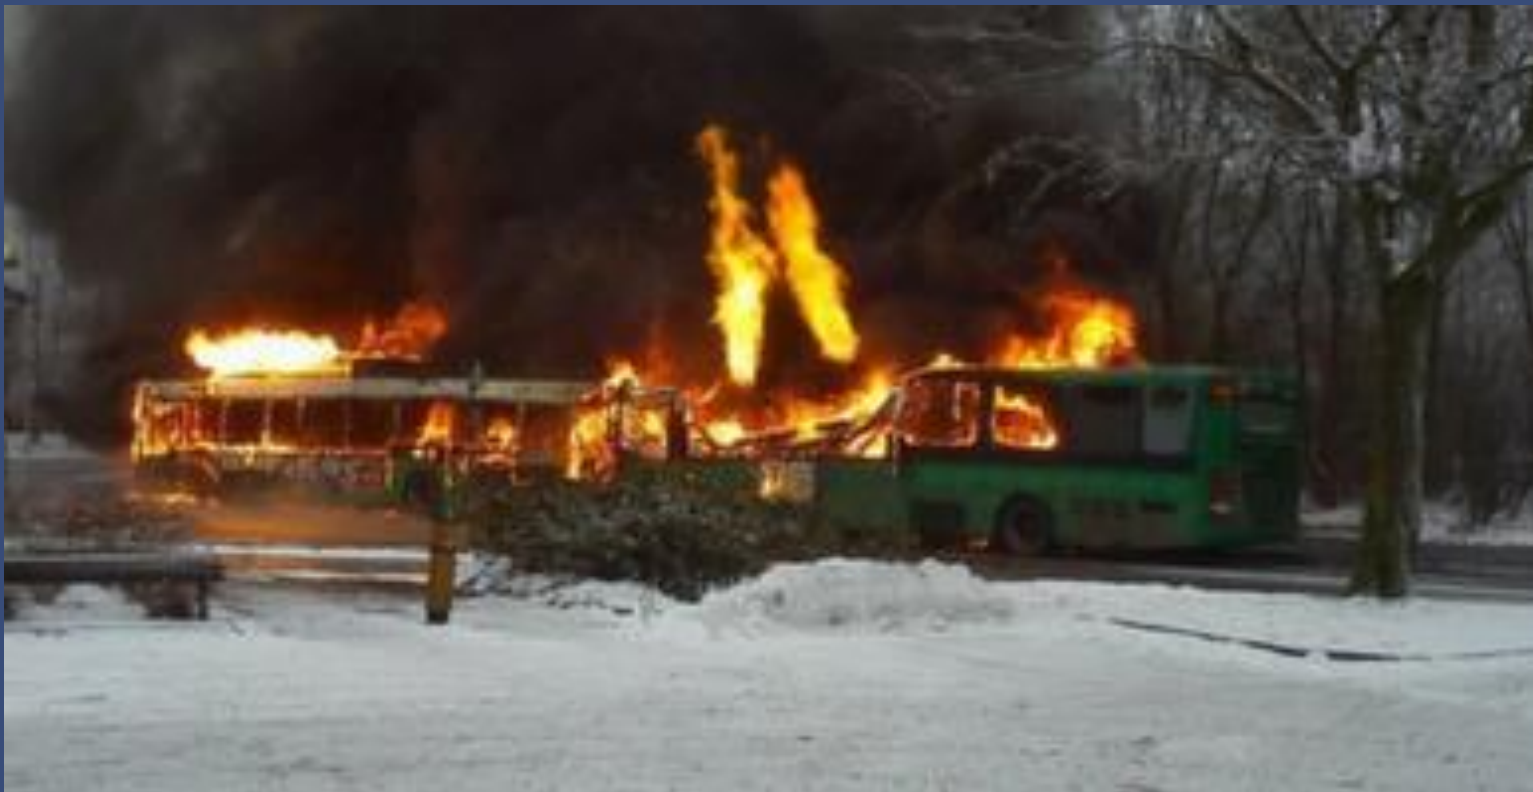
Helsingborg, februari 2012

En stillastående biogasbuss blev i låg hastighet påkörd bakifrån av annan biobuss - den påkörda bussen fattade eld som sedan spred sig till den påkörande och som också brände ner mindre byggnad

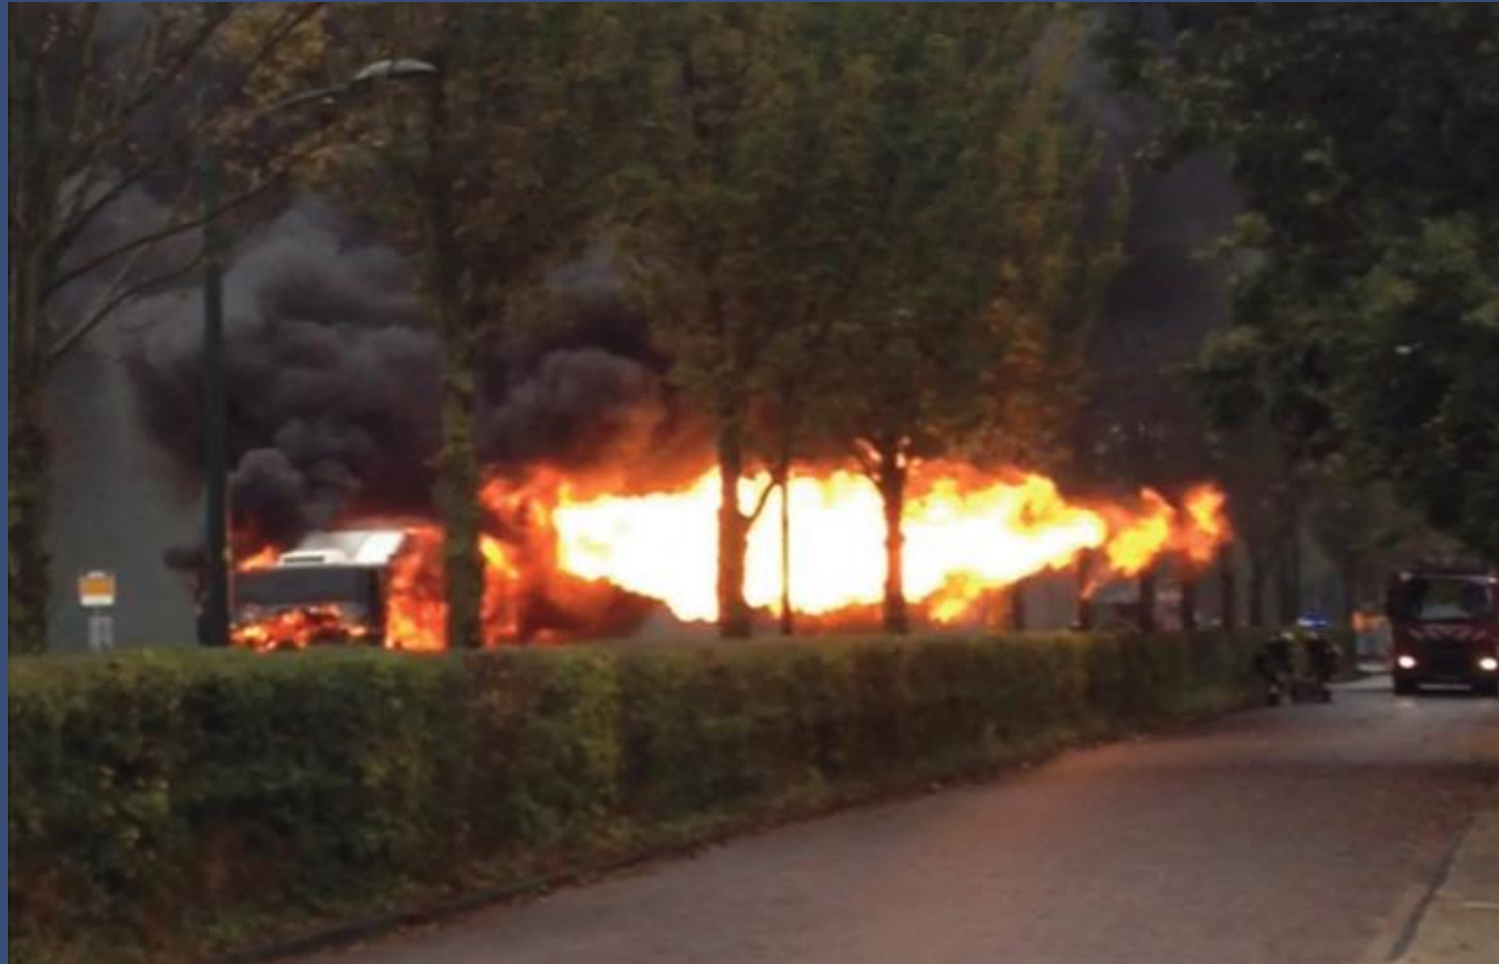
Gasbuss i Nederländerna som tog eld – notera säkerhetsventilernas utblåsningsriktning

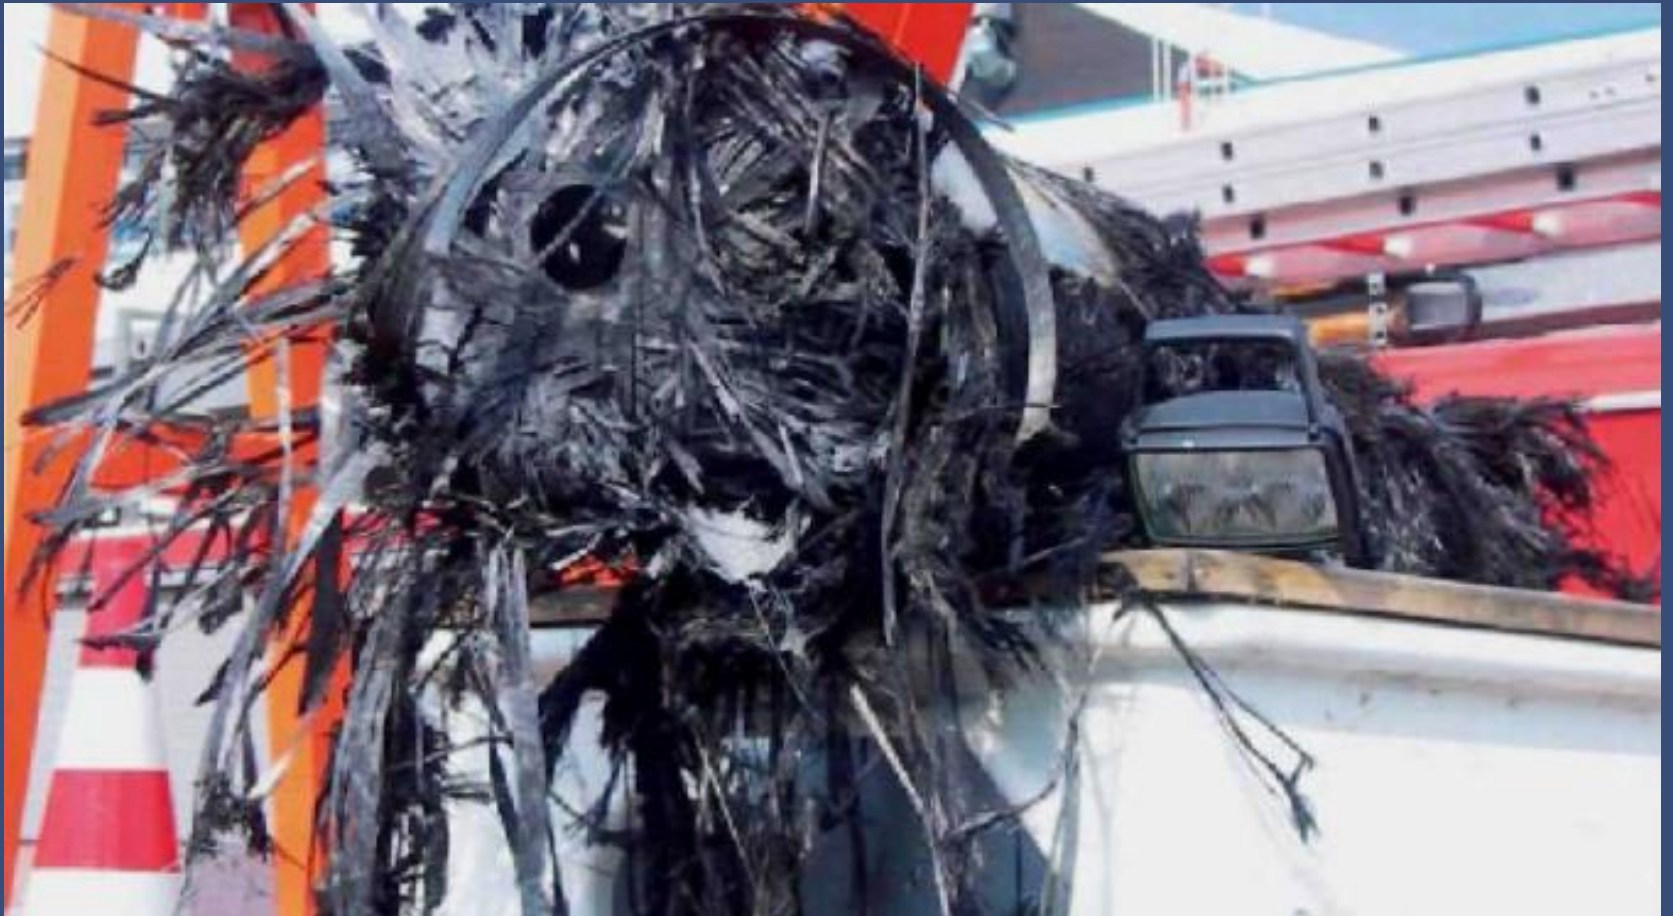
Gastank som exploderat

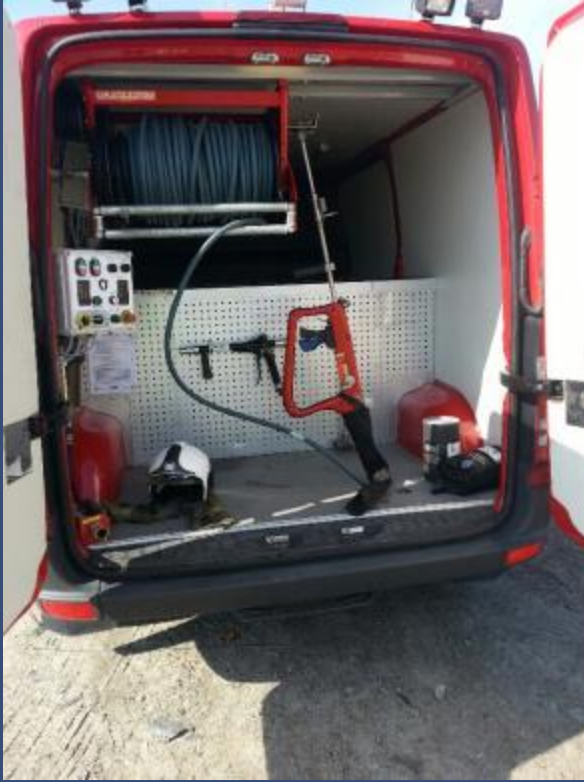
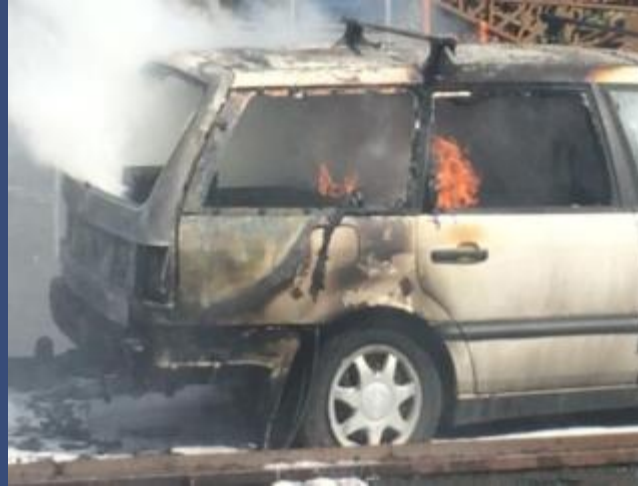
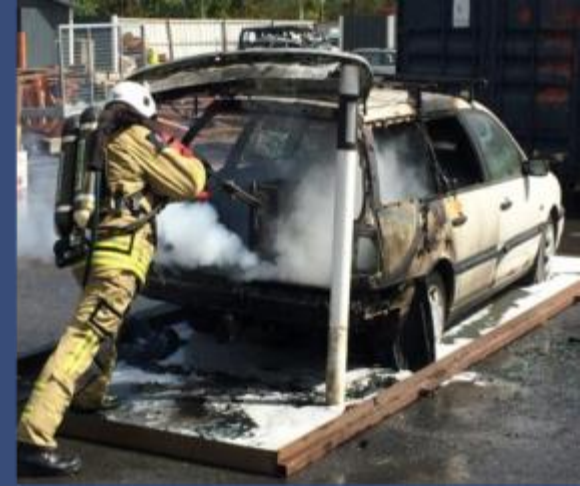
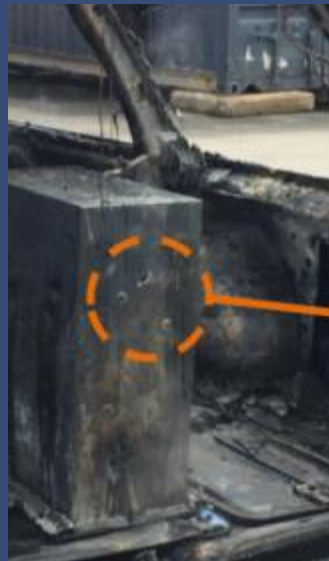
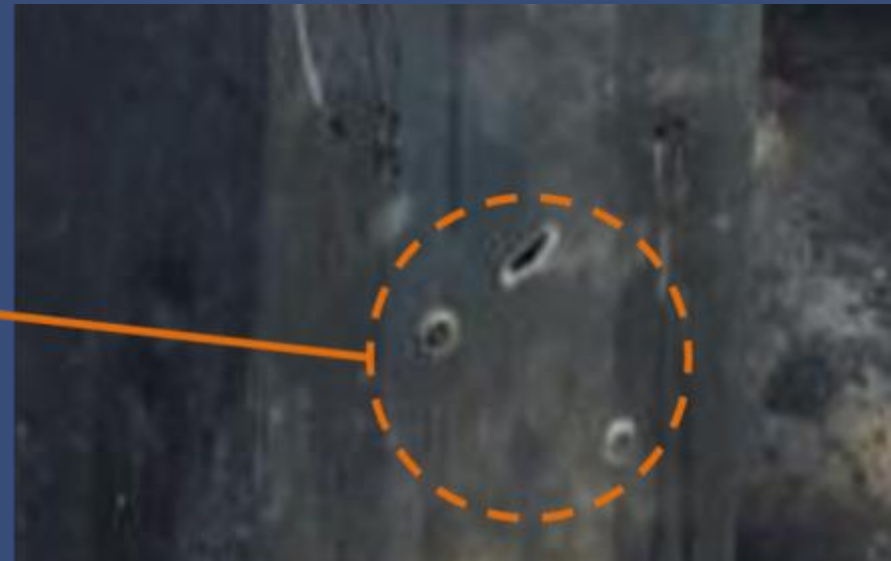
Batteribrand - svårsläckt

Brinnande drivbatteri är svårt eller omöjligt att släcka – tillför dessutom betydande energi till en brand
