Kunskapsdokument – Räddning vid stora tågkrascher

Rebecca Forsberg
Ulf Björnstig

Kunskapscentrum för katastrofmedicin
Enheten för kirurgisk och perioperativ vetenskap
Umeå Universitet
Umeå 2014, uppdaterad 2021

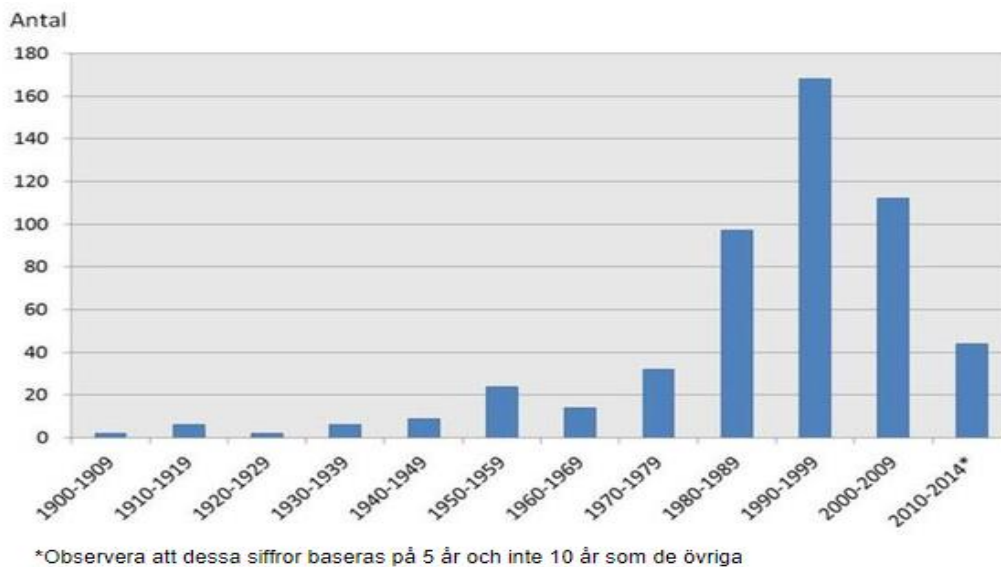
Figur 1. Inträffade tågkatastrofer globalt (>10 döda och/eller >100 skadade)

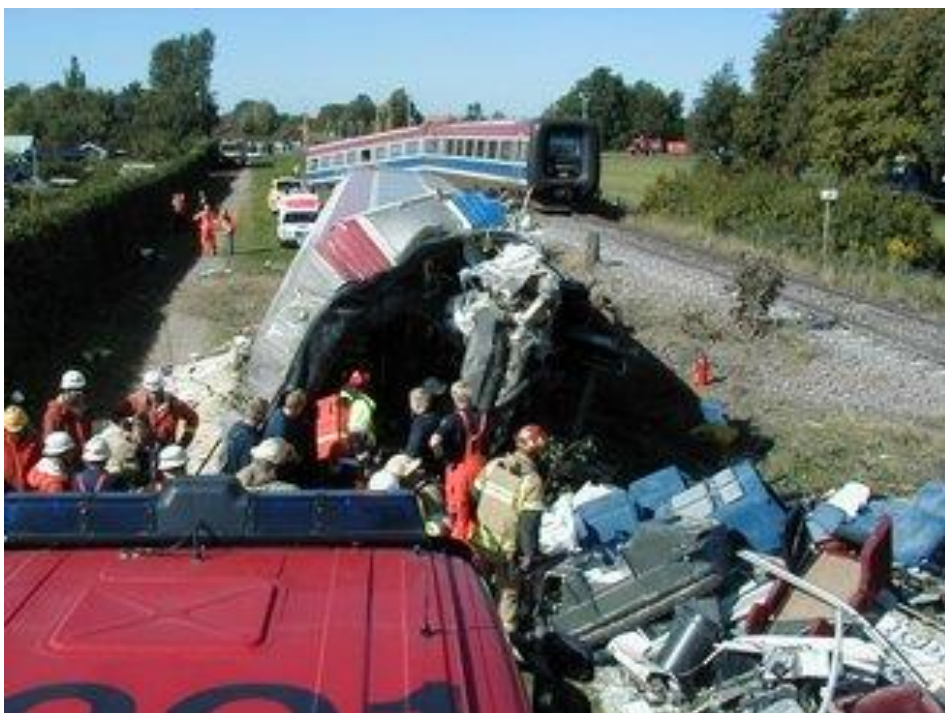
Figur 3. Vid tågkraschen i Nosaby 2004 skadades 44 personer, varav 2 omkom, när tåget i hög hastighet kolliderade med en lastbil (https://sv.wikipedia.org/wiki/J%C3%A4rn%C3%A4gsolyckan_i_Nosaby).

En annan faktor som visat sig påverka skadeutfallet är förekomsten av bord och dess konstruktion. Framåttåkande passagerare vid bord har drabbats av större förekomst av buk- och thoraxskador. Vid tågkraschen i Nosaby, Sverige 2004, kastades passagerare mot framförvarande bord och ådrog sig blödningar i lever, mjälte och andra inre organ. Frånvaro av bälte i vagnarna medför att resenärer kastas iväg i kraschen och slår i olika strukturer och övriga passagerare. Interiör såsom bord, säten, hyllor har även visat sig lossna och blir då skadliga projektiler. Avsaknad av förslutningsbara hatt-/bagagehyllor medför att väskor och dylikt kastas runt och skadar passagerare (Forsberg, 2012).

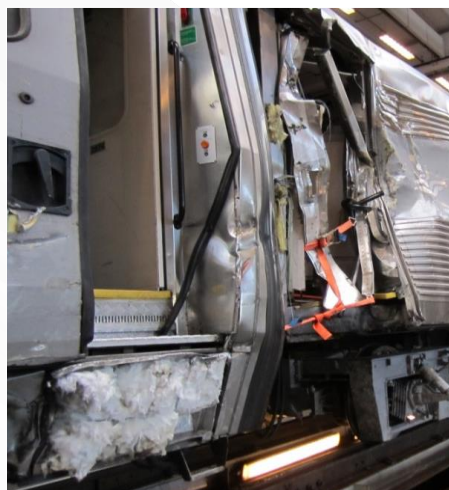
Vagn 4 (2617) bistro

Vagn 4 (svårast skadade vagnen) spårade ur med ena boggien och gick urspårad 78 meter innan den gick in i spårväxel och gick upp på spåret igen !!

Figur 4. Vid tågkraschen i Kimstad 2010 omkom en ung kvinna och 19 skadades. Tåget höll en hastighet om 129 km/t och träffades i sidan av en skopa från en traktor som utförde arbete på spåret bredvid. Som tur var hoppade en urspårad boggi upp på spåret igen när man åkte in i en växel. Om man kommit från andra hållet skulle det mycket väl kunna bli en "jack-knife krasch" (se mer info om "fällknivseffekten" nedan), med mycket svåra konsekvenser. Denna krasch finns väl beskriven i rapport från Statens haverikommission, varifrån också bilden är hämtad; (<https://www.havkom.se/utredningar/sparbunden-trafik/rj-201203-olycka-mellan-tag-505-och-en-spargaende-graevlastare-pa-kimstads-driftplats-stergoetlands-laen-den-12-september-2010>).

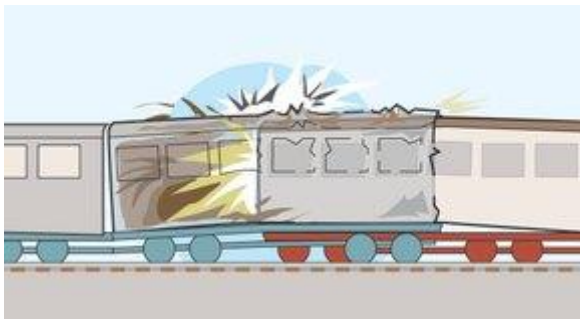
3.1.1 Teleskopering

Den kinetiska energin pressar ett chassi in och ovanpå det andra, vilket resulterar i att vagnarna trycks in i varandra som när man faller in ett teleskop. De första vagnarna som tillverkades i trä totalförstördes vid dåtidens krascher, trots låga hastigheter, vilket innebar att en hög andel avled vid en krasch. Bränder var även vanliga.

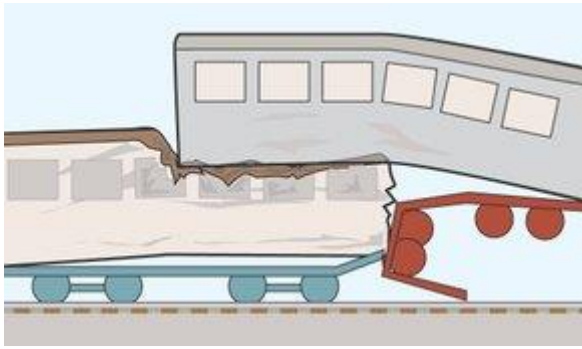
3.1.2 Överkörning

På 1950-talet började trävagnarna fasas ut i Sverige och ersattes av metallvagnar. Detta ökade säkerheten för passagerare. Hastigheterna ökade dock, vilket innebar att vagnarna istället fick en tendens att klättra ovanpå varandra enligt bilden, för att på detta sätt ta upp de stora krafter som var i omlopp. Anti-korrugeringsplattor på vagnarnas utsida, även kallad antistegringsplattor, som skulle låsa i varandra och förhindra de vertikala rörelserna, introducerades för att reducera denna risk.

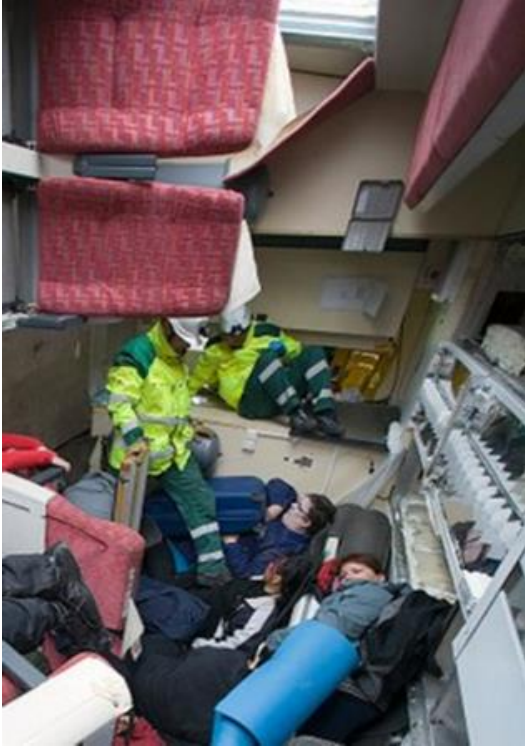
Figur 5. Bilden illustrerar hur det kan se ut i en vagn som lagt sig på sidan. Observera fallhöjden som kan vara upp till tre meter för vissa åkande.

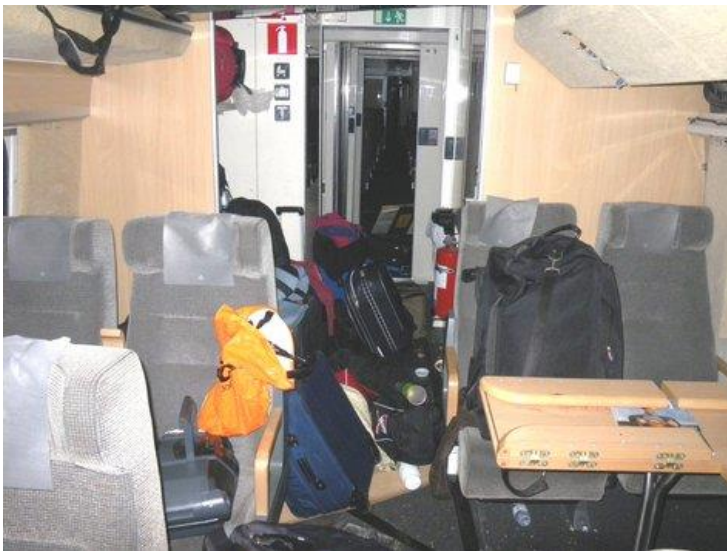
Figur 6. Vid tågkraschen i Kimstad, 2010, ramlade bagage ner från hyllorna, vilket försvårade framkomligheten vid räddningen och bidrog till skador.

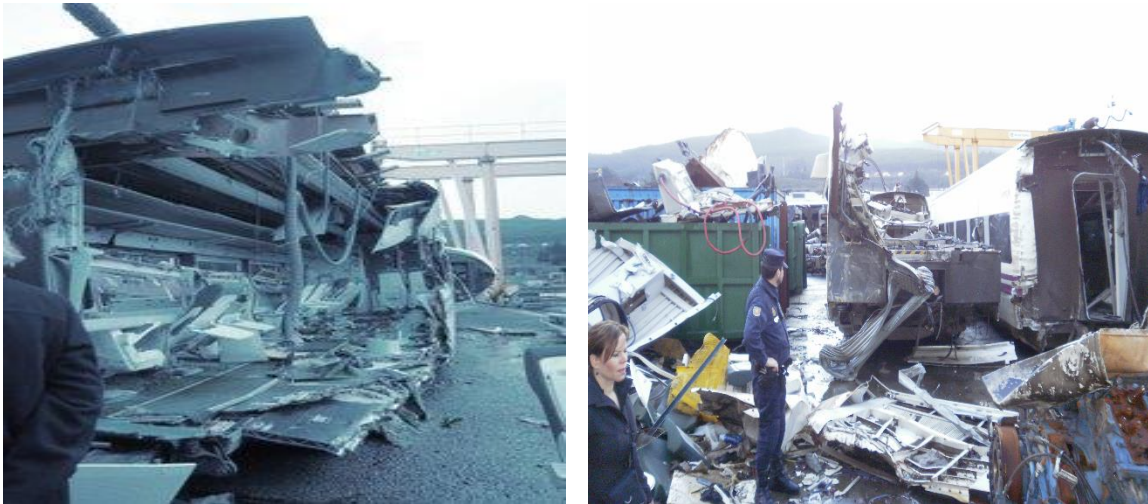
Figur 7. Tågurspårningen utanför Santiago de Compostela, Spanien, 2013. En bidragande faktor till de stora skadorna på vagnen var den skarpa kanten på vattenrännan som var placerad längs med spårets ytterkurva och som slet upp hela sidan av vagnen. All inredning lossnade när vagnens sida revs upp i en av vagnarna vid kraschen.

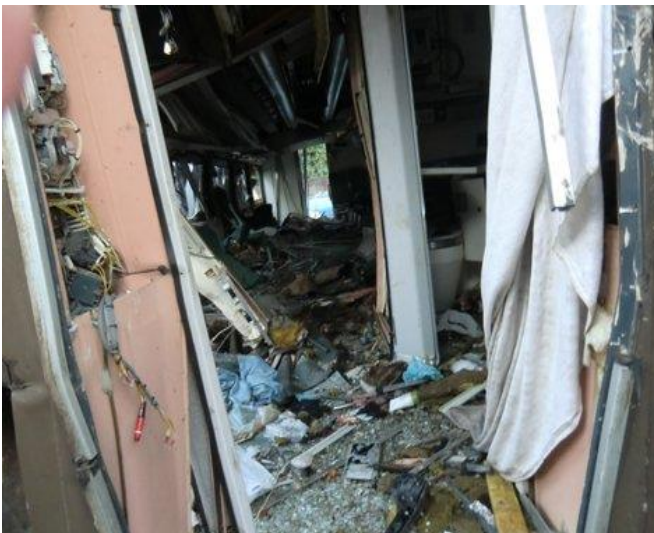
Figur 8. Inredning slets loss även i denna vagn och illustrerar hur det kan se ut. (https://sv.wikipedia.org/wiki/J%C3%A4rnv%C3%A4gsolyckan_i_Santiago_de_Compostela)

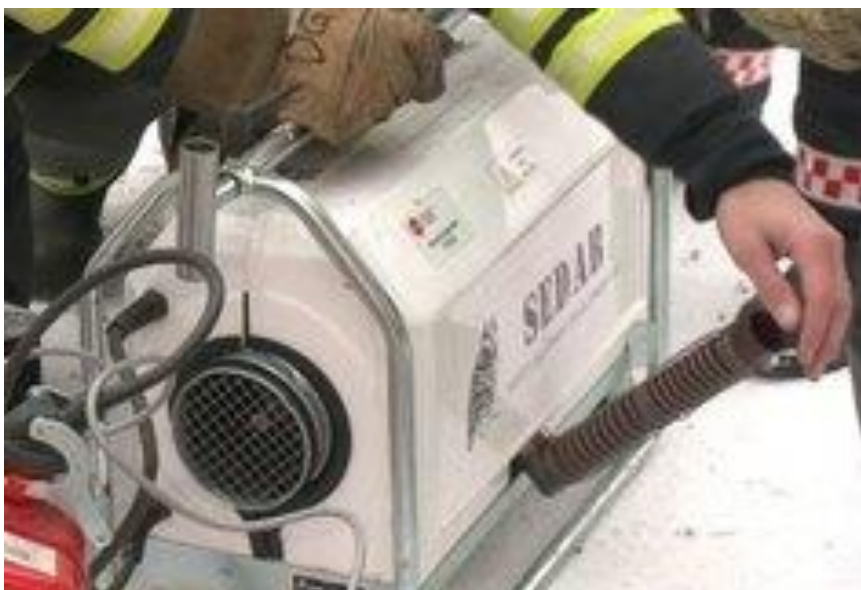
Figur 9. Värmetillförsel bör snabbt ordnas i vagnarna för att motverka nedkyllning, exempelvis med något slags värmare som räddningstjänsten kan bidra med.

Åtgärder för att förhindra nedkyllning måste därför sättas in redan på skadeplatsen och under transport till sjukhus. Forskning har visat vikten av att filter och räddningstäckan är vindtäta och väl isolerande. I en kall miljö där tillräcklig isolering inte är tillgänglig, har avlägsnande av blöta kläder, eller tillförsel av fuktspärr (utanpå de blöta kläderna) visats minska värmeförlusterna och reducera behovet av huttring (huttring är kroppens sätt att skapa värme), samt motverka central nedkyllning. Studier har också påvisat att aktiva värmekällor, exempelvis kemiska värmekuddar eller värmefläktar, ytterligare kan minska risken för nedkyllning, samt minska upplevelsen av kyla, särskilt hos svårt nedkylda personer. Vindfaktorn ska inte glömmas – varför val av plats i vindskydd och adekvat isolering mot vind är viktiga faktorer.

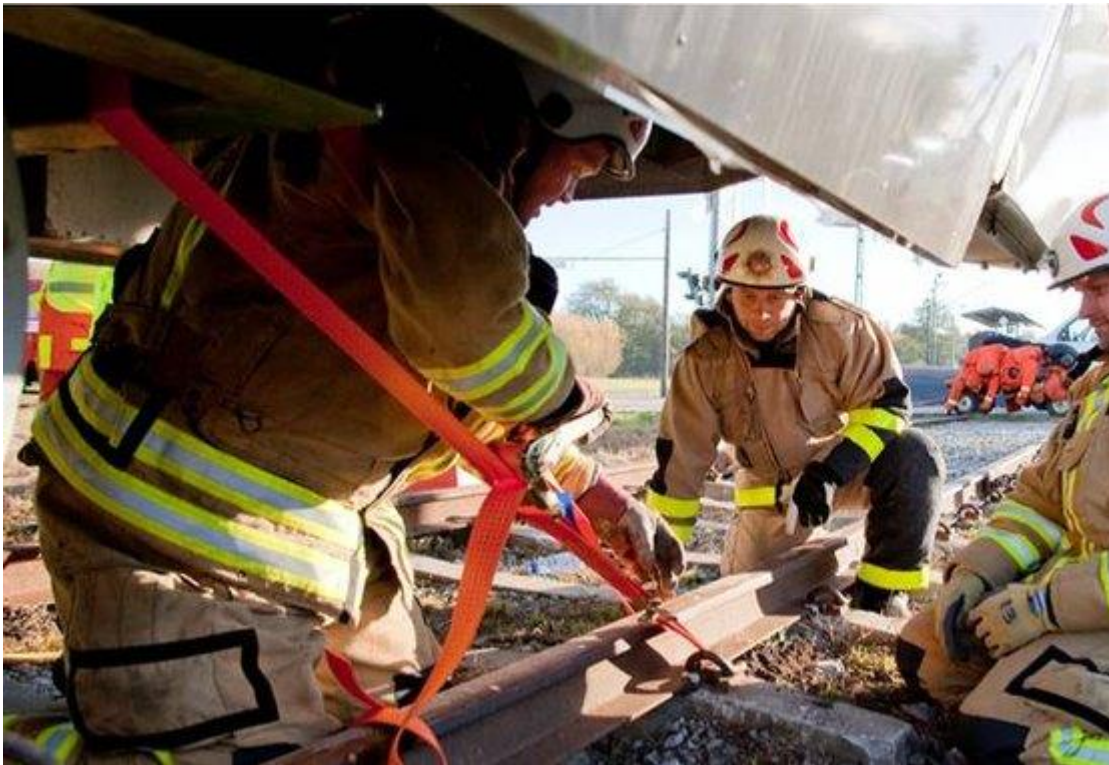
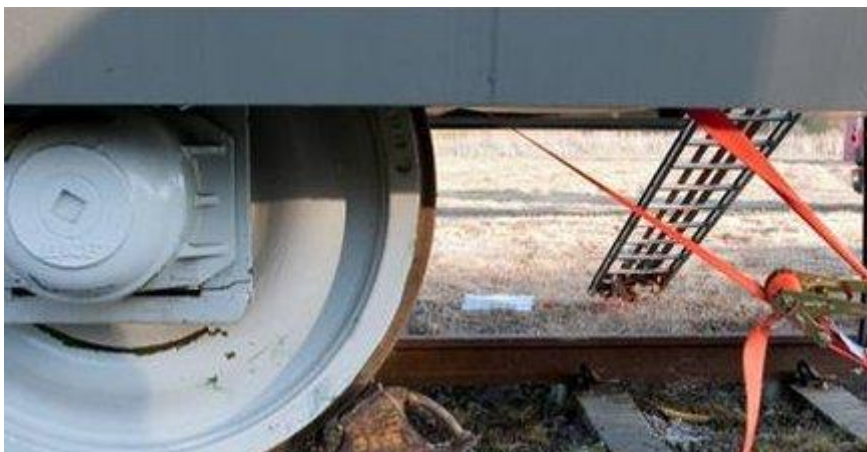
Figur 11. Exempel på säkring av tågagn; spännband fästs mellan boggi och räls.

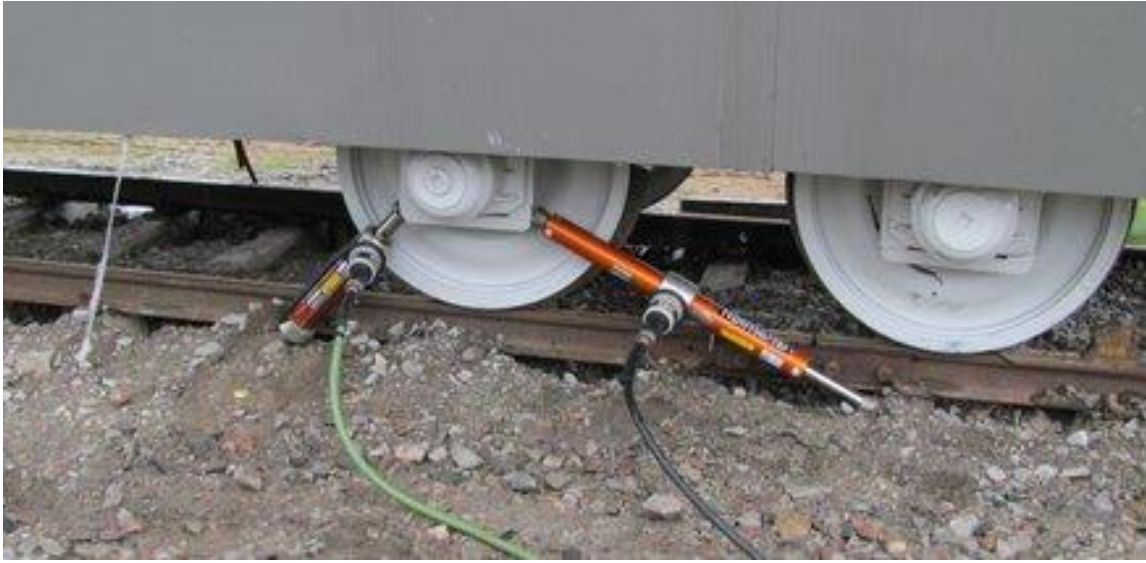
Figur 12. Exempel på användning av hydraul-stöttor för att säkra tågagn.

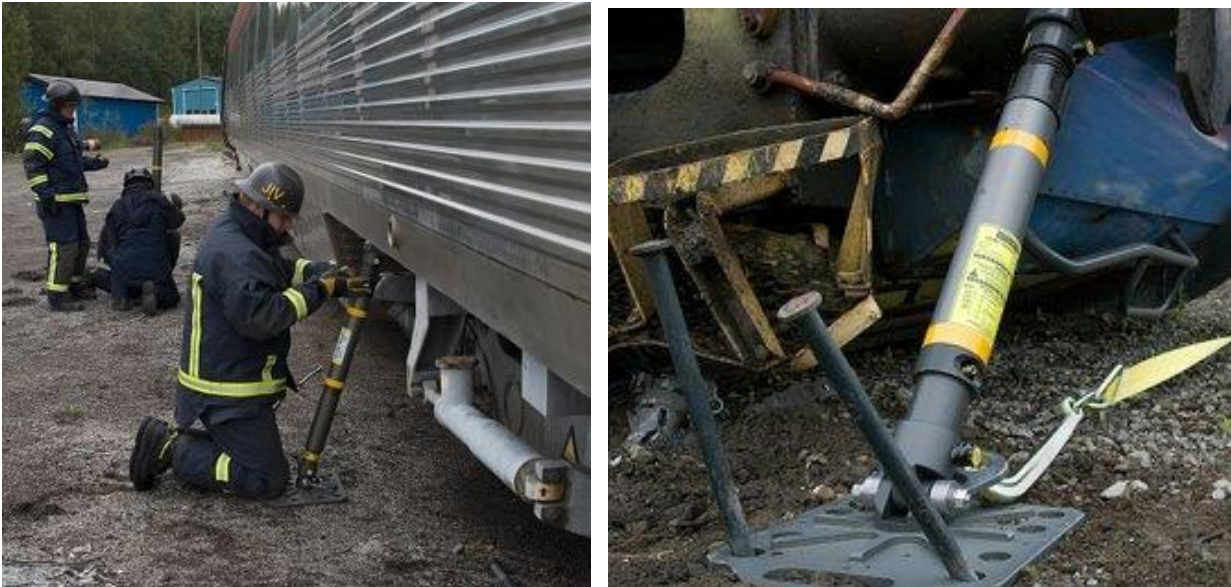
Figur 13. Stabilisering med hydraul-stötta som anbringas mot förstärkt lyftpunkt på vagnen. Plattan mot marken spikas fast enligt bild.

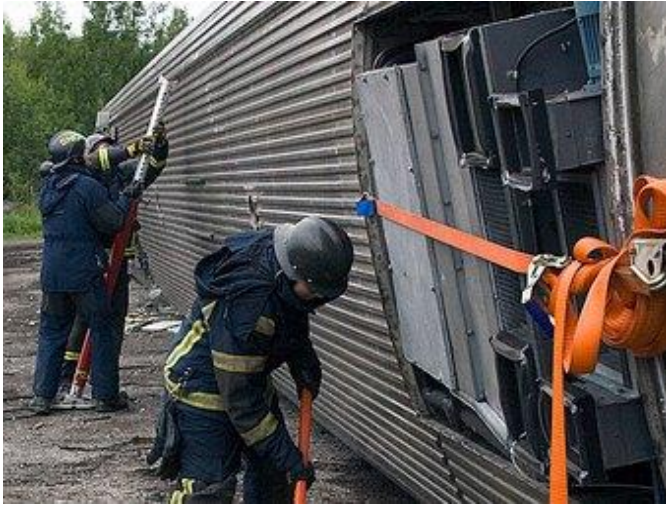
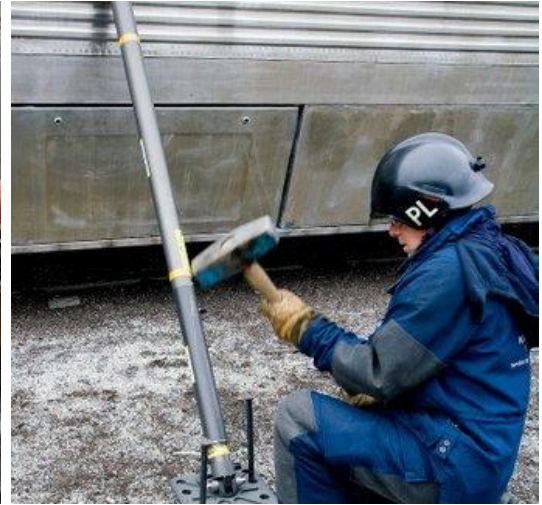
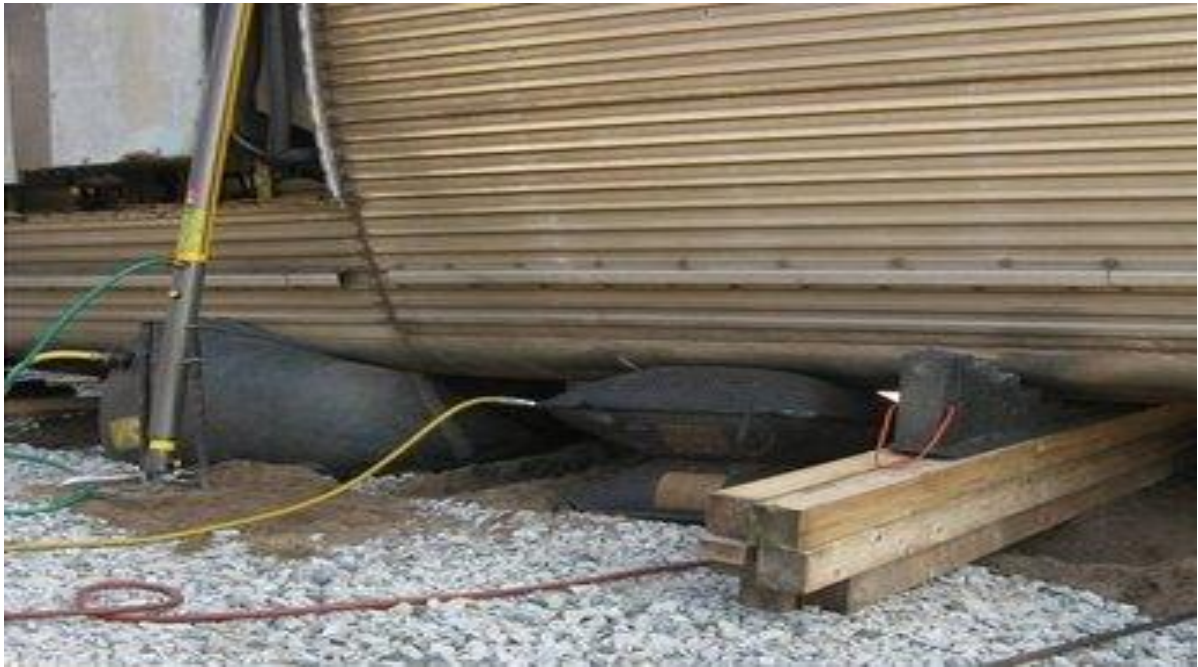
Figur 15. Stötta kan fästas mot längsgående balk på taket och förankras med platta i marken enligt bilder på övre raden. Man kan också använda pallvirke och Cribbingblock om det finns utrymme att få in dem under vagnen (undre bilden).

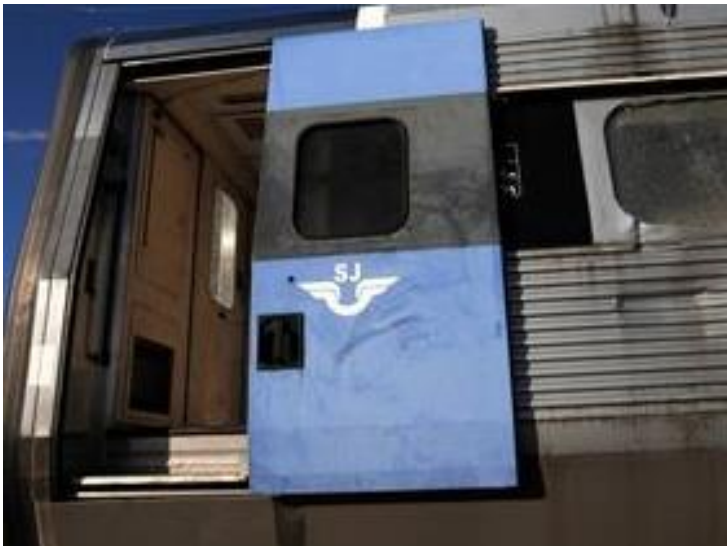
Figur 16. Tillträde via dörr är oftast bästa vägen när man har att hantera vagnar stående på hjulen.

Räddningsfrånkopplingen medför att tåget är strömlöst, vilket kan innebära att dörrarna måste forceras genom att klippa, såga, eller skruvas lös. Detta är sannolikt det snabbaste och enklaste vägen att skapa tillträde i en tågagn.

Om vagnen lagt sig på sidan måste inre skjutdörrar beaktas, eftersom den kan bli som en giljotin om den faller ner. Klipp därför av infästningspunkterna och ta bort dörren, alternativt säkra den. Dörrar kan dock bli deformerade och vara svåra att förflytta. Ibland är dock antalet skadade så stort att tillträde måste skapas via andra vägar också för att effektivisera evakueringen. Nedan kan du ta del av några alternativ.

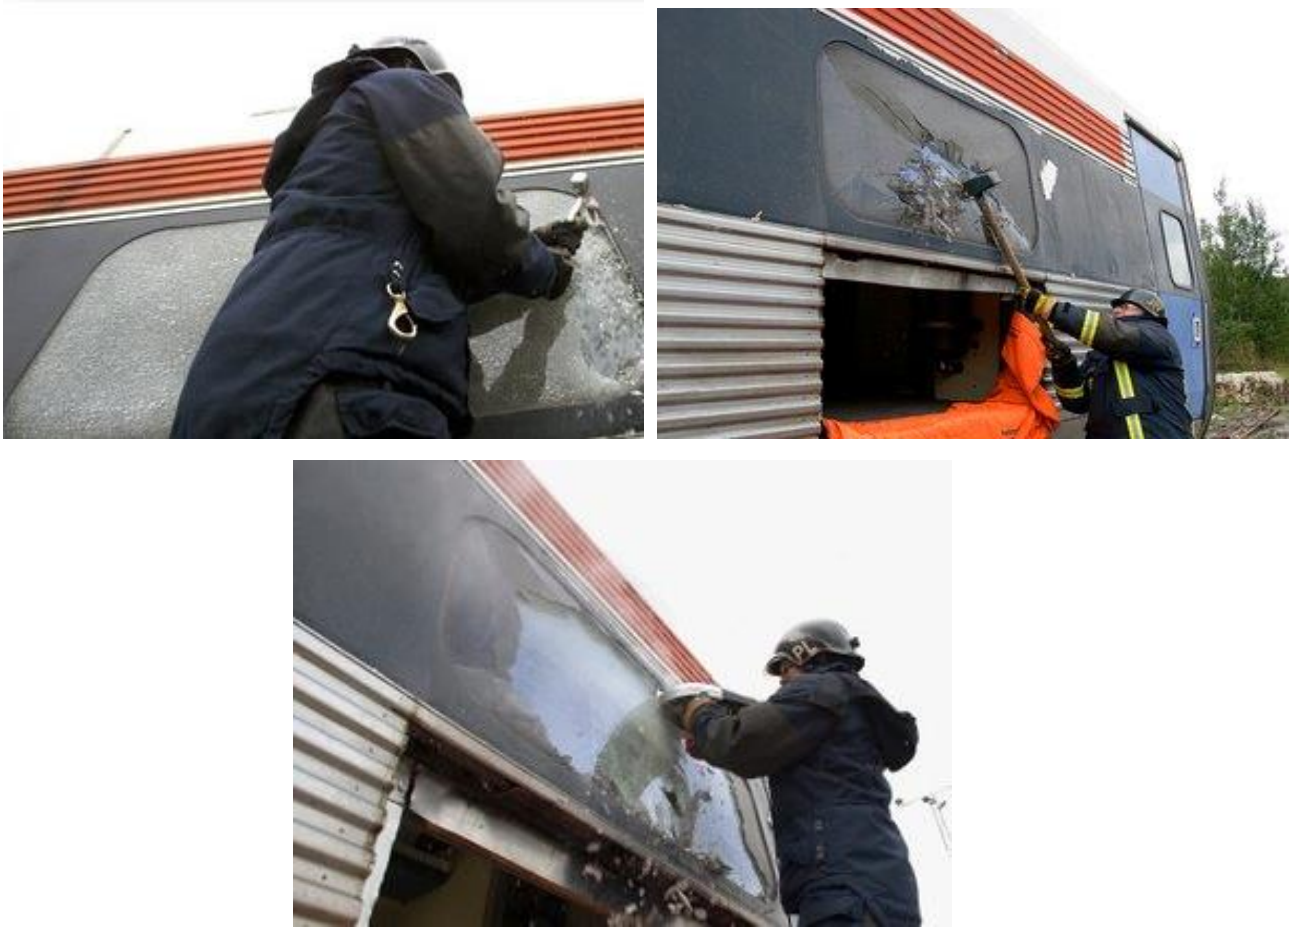
Figur 17. Tillträde genom fönster. Det yttre lagret glas är oftast sk. härdat glas som kan krossas med hammare eller slägga, medan det inre lagret är av laminerad typ (som framrutan på en bil) och denna sågar man lämpligen igenom.

Det härdade ytterglaset kan krossas med t.ex. hammare eller slägga, det inre lagret som är av laminerat glas, kapas med cirkelsåg.

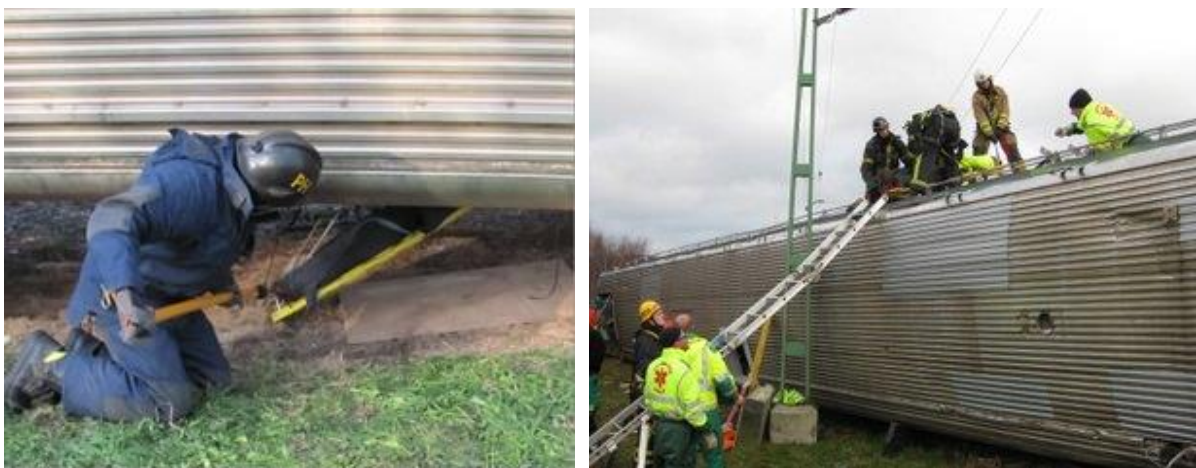
Figur 18. Tillträde via fönster vid liggande tågsvagn kan ske både i riktning underifrån och uppifrån.

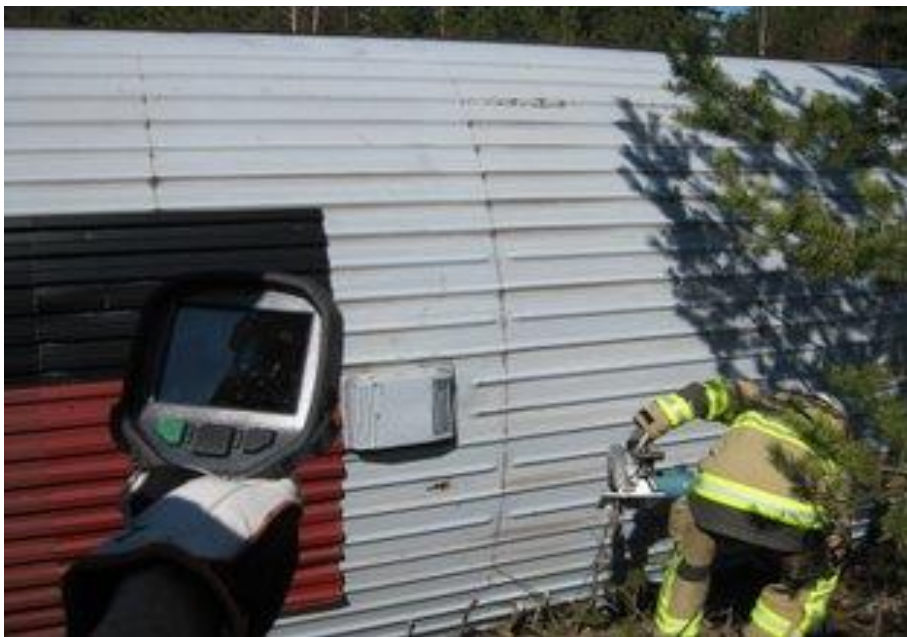
Figur 19. Användandet av IR kamera för att urskilja balkar.

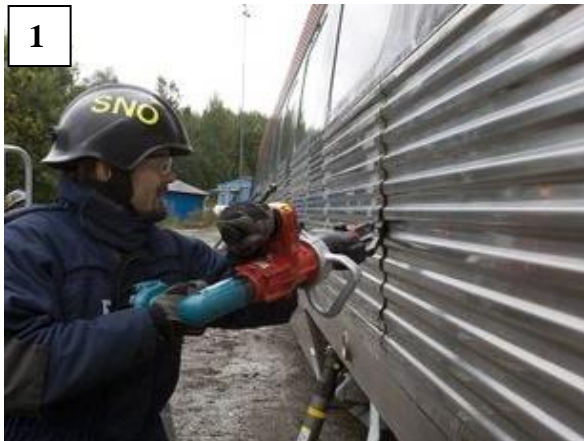
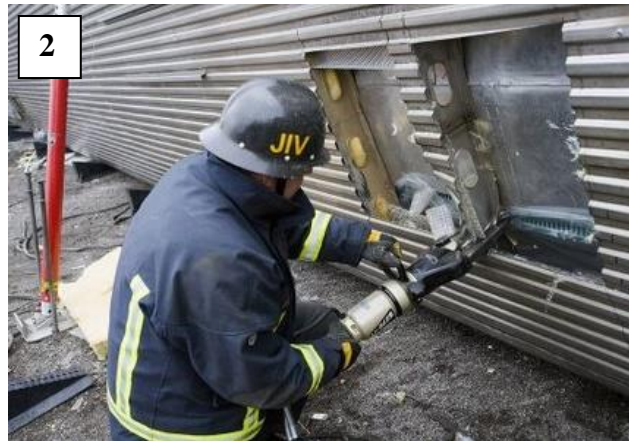
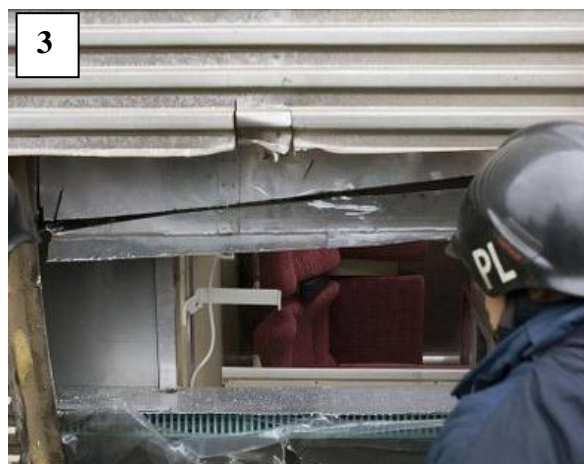
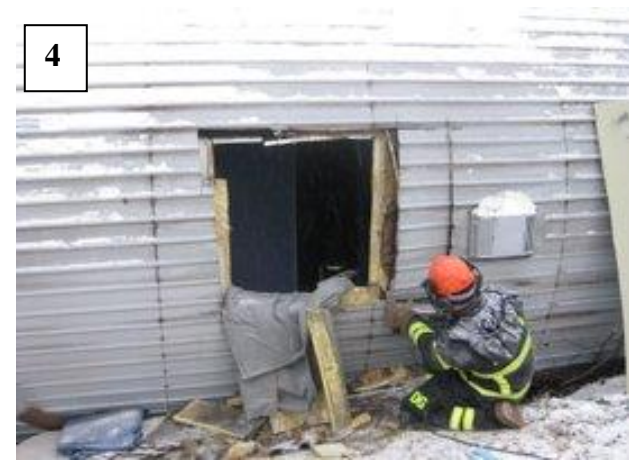
Figur 20. Hål i taket tas upp enligt "flerskiktprincipen" där man försiktigt arbetar sig igenom de olika materialen med lämpligt verktyg. Placera säkerhetsperson på insidan som markerar var tillträde skall skapas och markera exempelvis med borr var hålet kommer att bli. Hydraulverktyg är att föredra för avlägsnande av balk (bild 2). Här har man öppnat upp genom flera skikt (bild 3) och så småningom har man nått igenom (bild 3). Observera att öppningen bör göras tillräckligt bred för att underlätta evakuering från trångt inre utrymme. Beakta hatthyllan och eventuella andra strukturer som kan vara i vägen och skydda vassa kanter (bild 4).

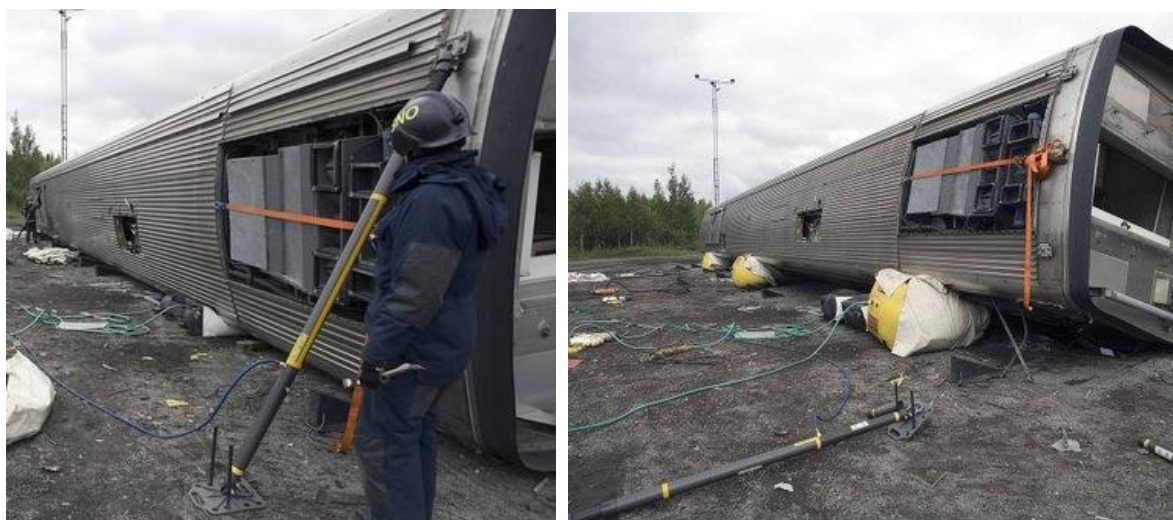
Figur 21. Användning av lyftkuddar för att frigöra fastklämda personer under en vagn. Först kan man börja med mindre kilkuddar för att med dem lyfta vagnen lite, så att man får in de större lyftkuddarna.

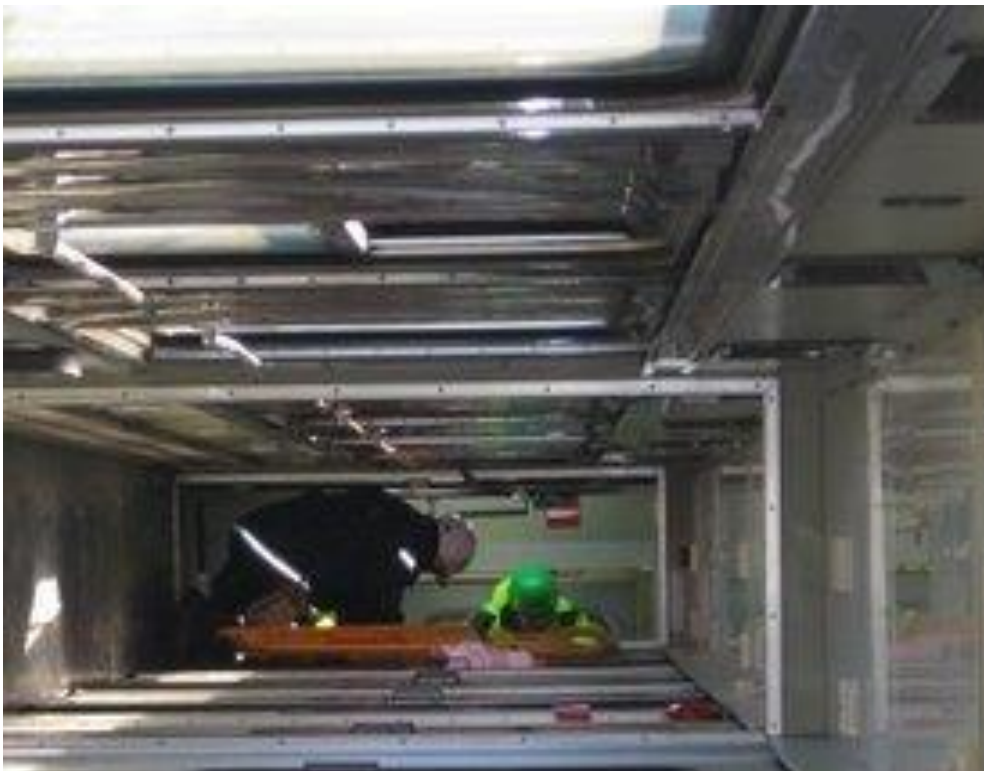
Figur 23. Tillträde i liggvagn på sida sker ofta genom att krypa i korridoren. Det är trångt och svårt att manövrera utrustning.

Tillträde i sov- och liggvagnar innebär ytterligare svårigheter än de som nämnts ovan. När vagnen står upprätt skiljer sig inte tillvägagångssättet speciellt mycket från det vid sittvagnar, förutom att "korridor"-utrymmet är starkt begränsat. Detta kan innebära att man behöver lossa inredning och/eller skapa öppning i vägg för att få mer utrymme. När vagnen lagt sig på sidan är utmaningarna dock omfattande. Om korridoren i en ligg- eller sovvagn befinner sig "högst upp" så kan man vänta sig att de åkande kan återfinnas i en hög i botten av kupén dvs. drygt tre meter ned. Bilden nedan visar avancemang genom gångkorridoren som i detta fall ligger högst när vagnen vält.

Man får bara åtkomst till en kupé i taget på detta sätt. Dock finns det möjlighet att från en kupé öppna upp till nästa genom att ta upp hål i mellanväggarna (de är enkla att såga sig igenom) och genom dessa öppningar bereda sig tillträde till de olika kupéerna.

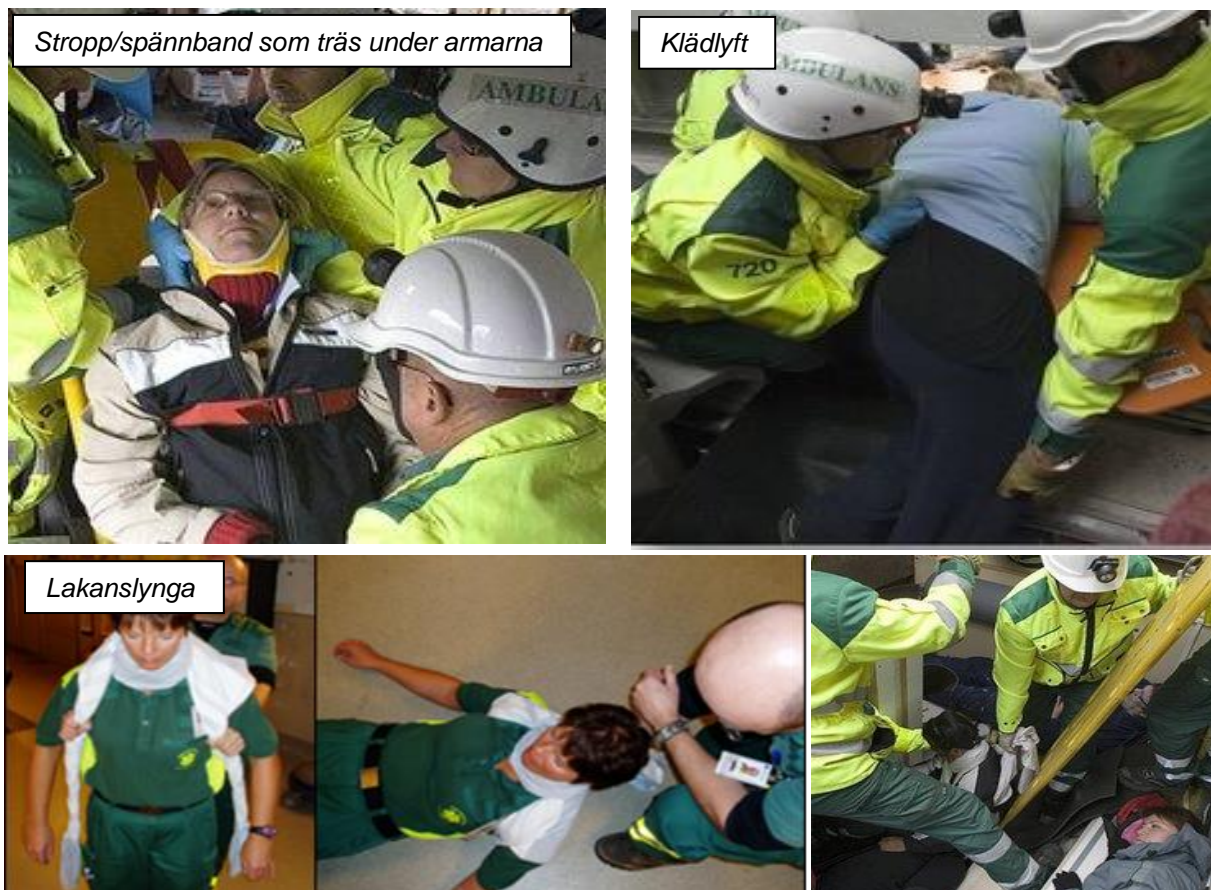
Figur 24. Några olika tekniker som kan bidra till att lättare få upp den drabbade på en bår.

Det underlättar om något hjälpmedel används när skadade skall förflyttas till bår i trånga utrymmen. Fördelen är också att behovet av personal minskar samtidigt som stor och väl distribuerad kraft skapas. I Figur 24 visas några olika tekniker som kan vara tillämpbara.

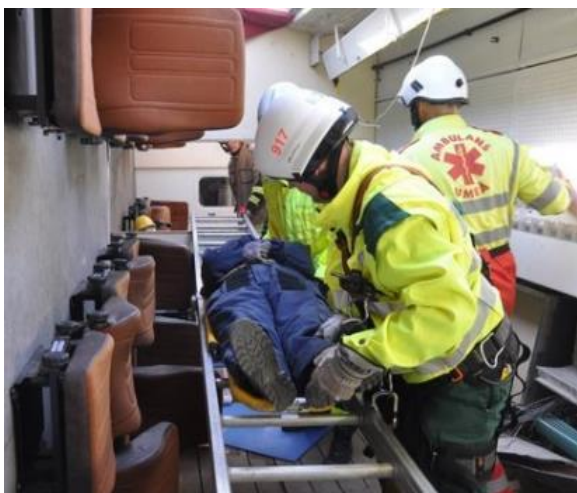
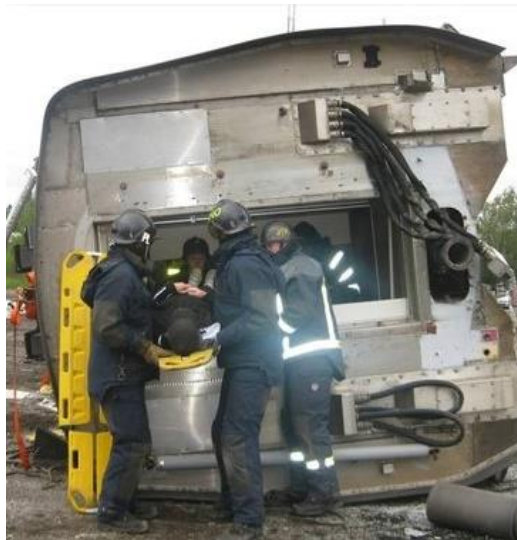
Figur 25. Placera en stege på sätena och låt baren glida på stegen och sedan ut genom dörren.

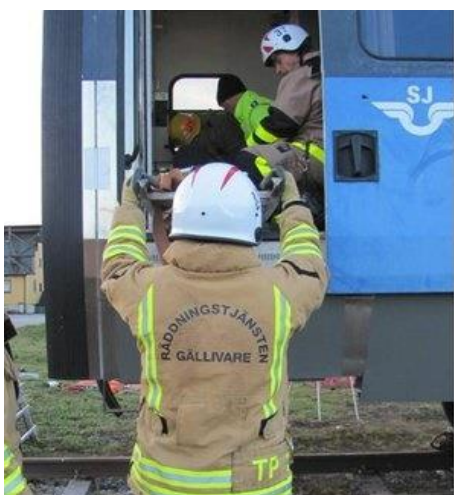
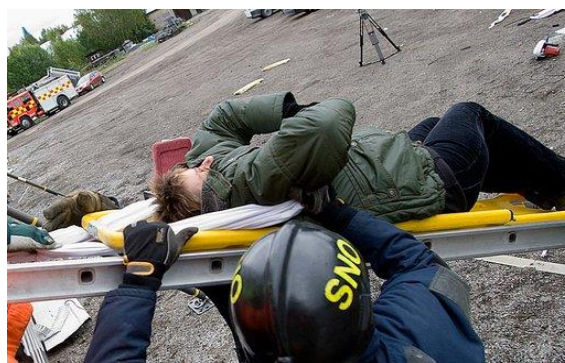
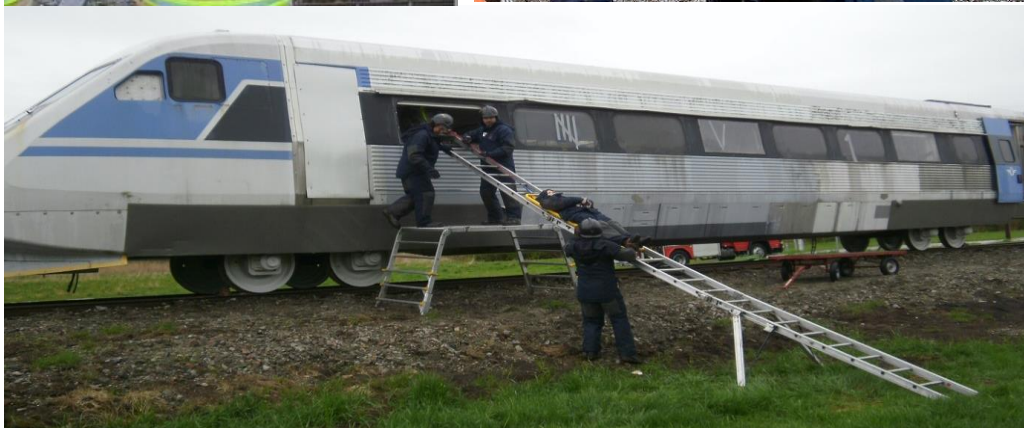
Figur 26. Det blir ofta höga lyft när den drabbade ska ner från vagnen, bland annat beroende på höga banvallar. Vid dörröppningen är stege ett mycket bra hjälpmedel. Låt baren kanna ner på stegen (nedre bilden). Lakan, slynga eller spännband kan användas för att kontrollera nerfärden och motverka att den drabbade glider ner från baren. Denna teknik besparar räddningspersonal från onödiga lyft ifrån hög höjd och reducerar behovet av personal.

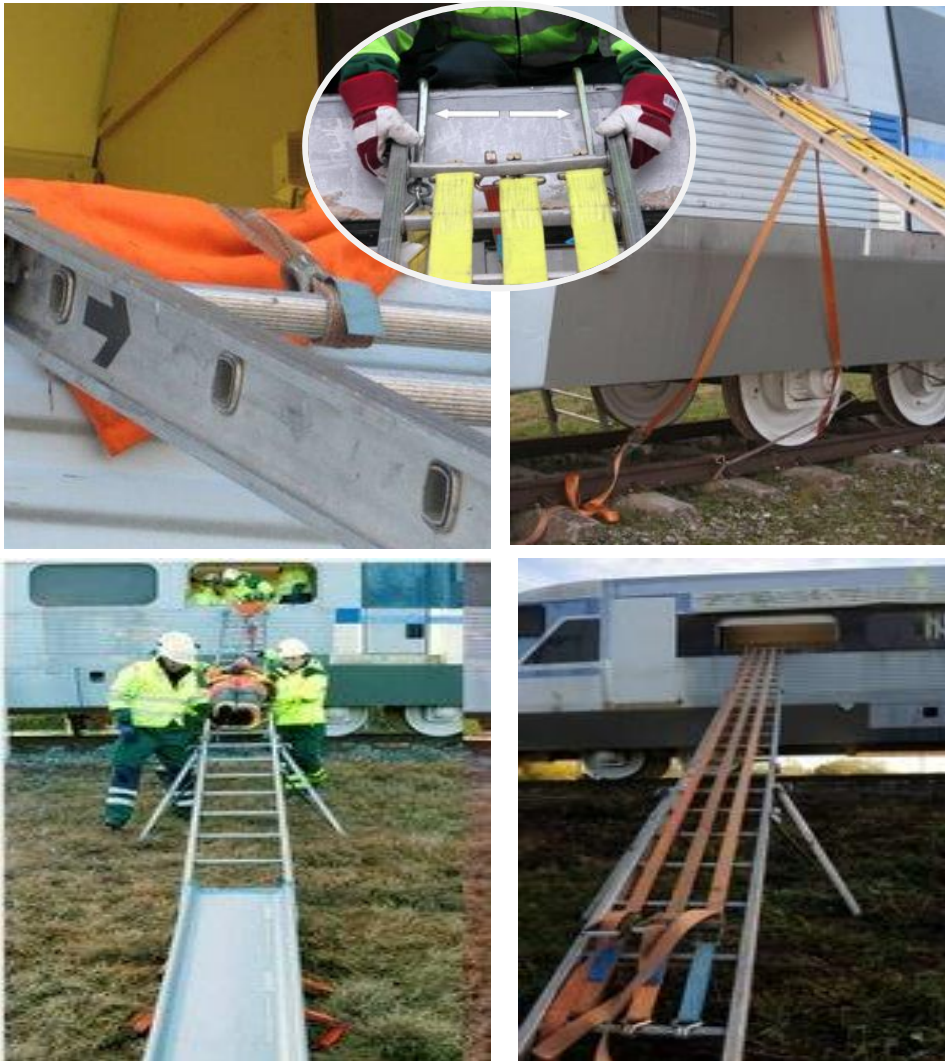
Figur 27. Förankra stegen väl. Tänk på att placera den under kanten för att undvika onödigt höga lyft när den drabbade ska ut på stegen och minska risken för att båren hakar fast. Tre spännband på stegarna medför att det går att kana ner de drabbade utan bår (bilden nederst till höger).

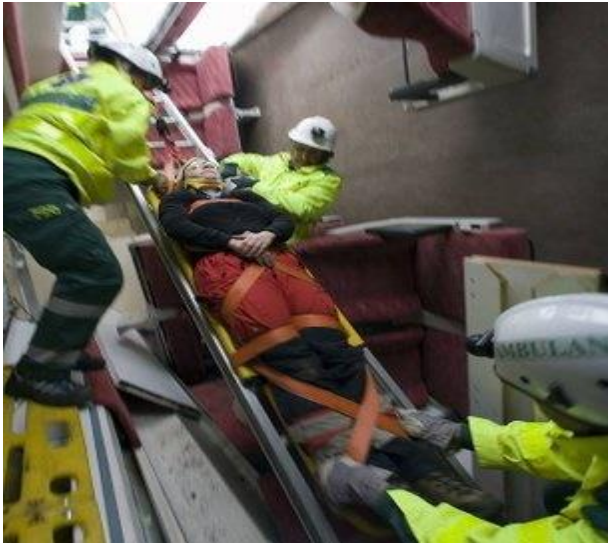
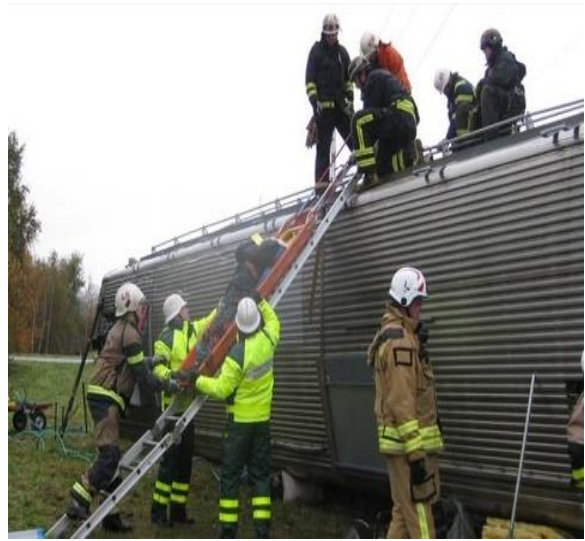
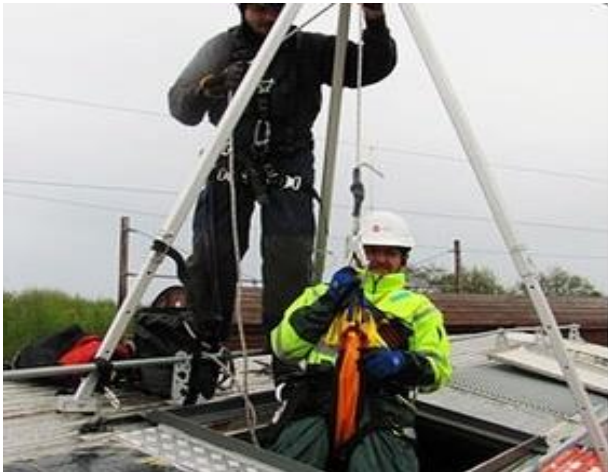
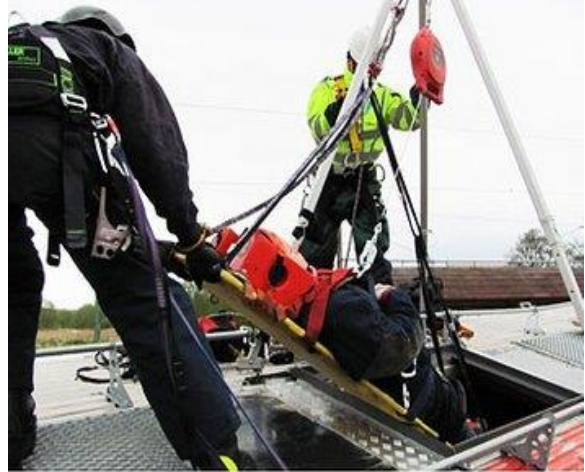
Figur 29. Evakuering från liggande vagn via fönster högst upp. Efter håltagning i fönstret, sänks en stege ned enligt bilden överst till vänster. På denna kan baren med den drabbade dras upp, för att i nästa steg sänkas ner från taket på en glidbana av kopplade stegar som på bilden överst till höger. I speciella fall när det finns tillgång till s.k. tripod och tränad räddningspersonal kan istället denna metod användas (undre bilderna).

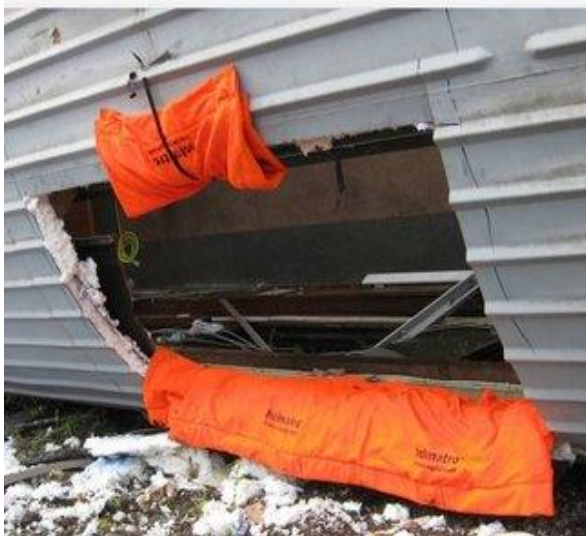
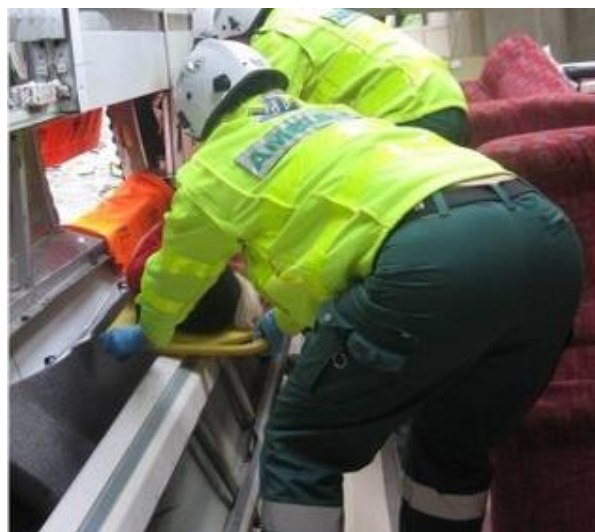
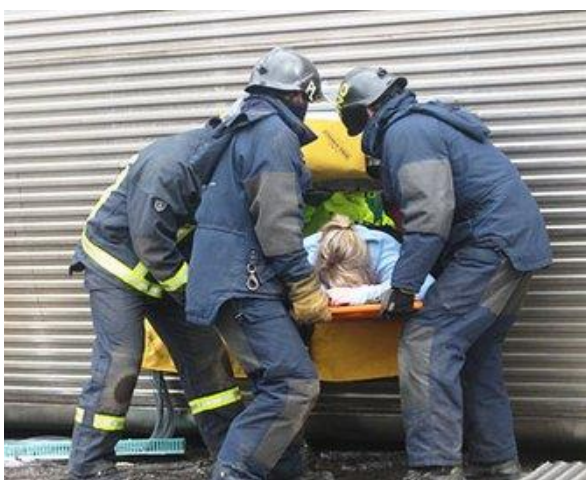
Figur 30. Evakuering genom sågat hål i tak. Hålet bör vara tillräckligt stort/brett för att minimera problem med det begränsat svängutrymme i vagnen. Vassa kanter ska täckas för att minska risken för skärskador av plåt och glas.
