Kunskapsdokument – Räddning vid stora tågkrascher

Rebecca Forsberg
Ulf Björnstig

Kunskapscentrum för katastrofmedicin
Enheten för kirurgisk och perioperativ vetenskap
Umeå Universitet
Umeå 2014, uppdaterad 2021

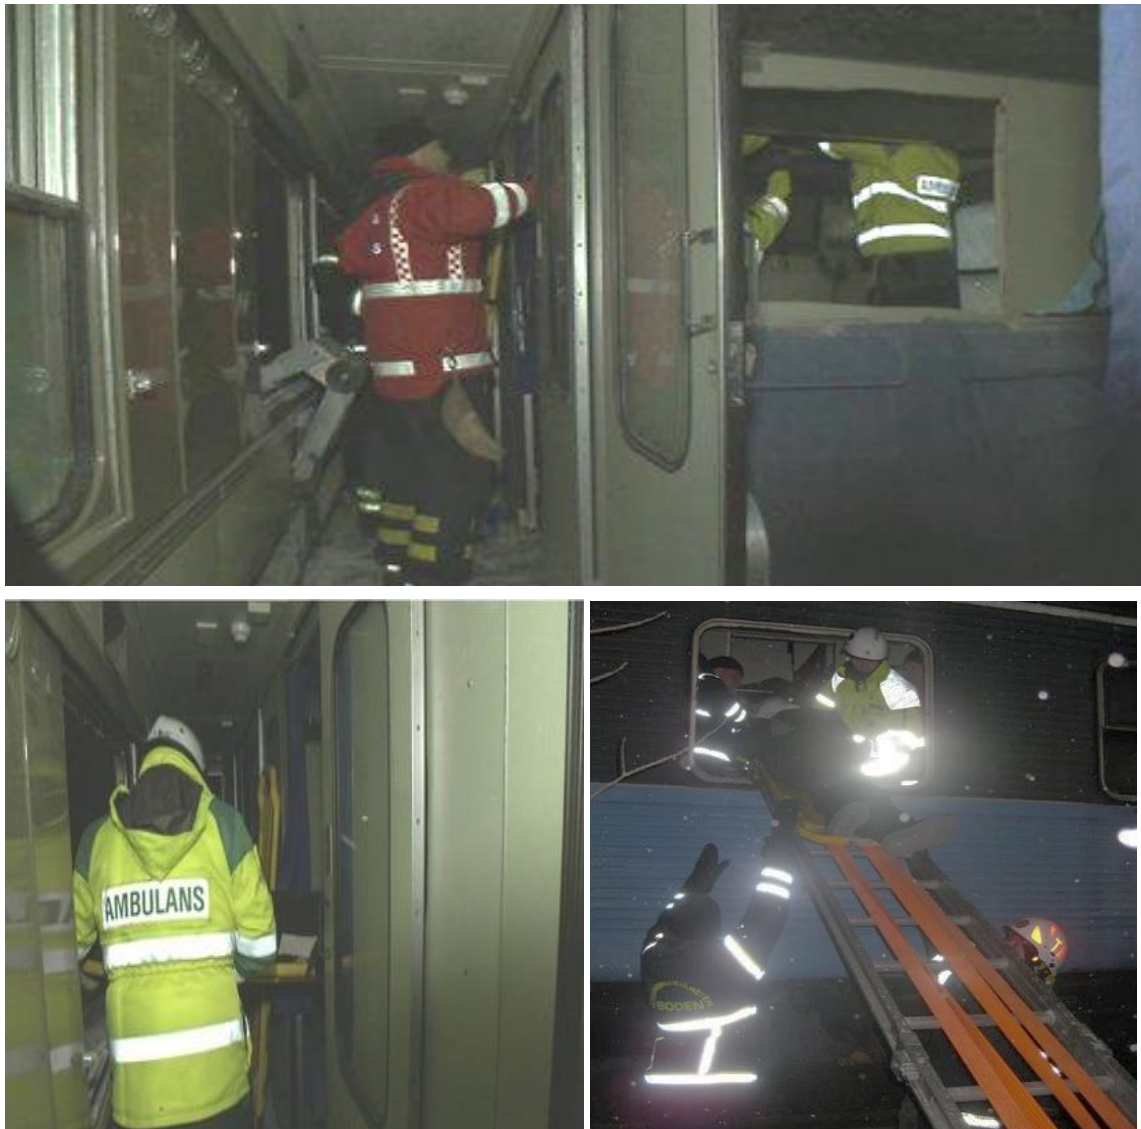
Figur 31. Evakuering när en ligg/sovvagn står på hjulen kan ske genom dörrarna, vilket dock är trångt och svårt med drabbad på bår. Därför är evakuering genom fönster snabbast och säkrast. Den drabbade kan då relativt lätt lyftas ut och glida ner på de kopplade stegarna utanför.

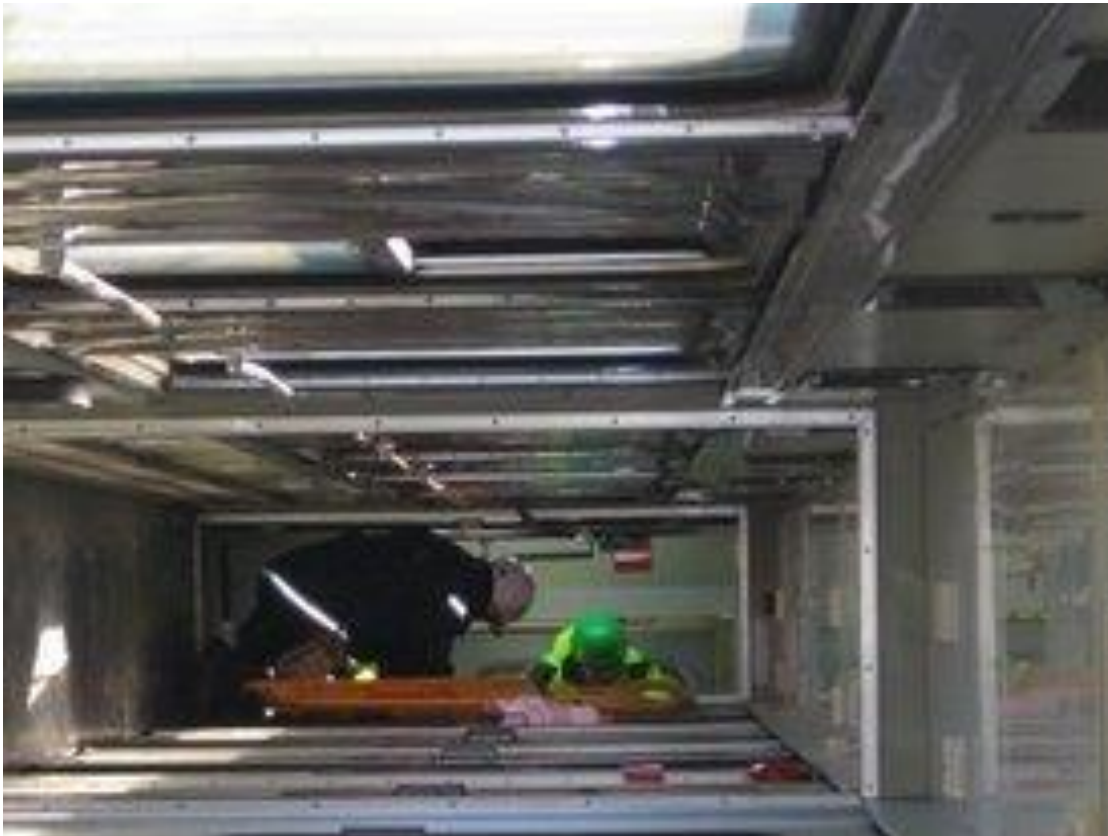
Figur 32. Visar hur svår arbetsmiljön är i ett liggande tåg när man ska ta sig fram i trång korridor. De drabbade ligger sannolikt i högar 3 meter ner i kupéerna.

När en vagn lagt sig på sidan så uppstår stora svårigheter som innebär att räddningsinsatsen kan dra ut på tiden. Det snabbaste sättet att evakuera de drabbade från varje enskild kupé är att ta ut dem genom glasrutan närmast marken, förutsatt att det går. I annat fall måste evakuering ske i riktning upp, vilket är mycket tids- och personalkrävande. Dock är nedanstående metod som beskrivs i Figur 34 klart snabbast.

De trånga utrymmena i kupéerna medför även att användandet av stege för att kana upp den skadade till korridoren inte ses som någon bra metod. Spännband, slynga etc. kan användas för att dra upp de skadade, tillsammans med en kortare bår. Det är dock mycket tungt och krävande att genomföra, samt torde medföra risk för ytterligare skador hos den drabbade.

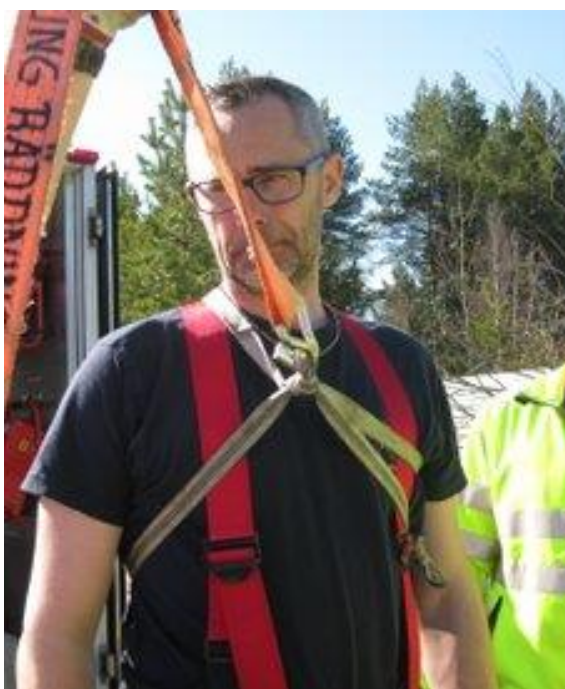
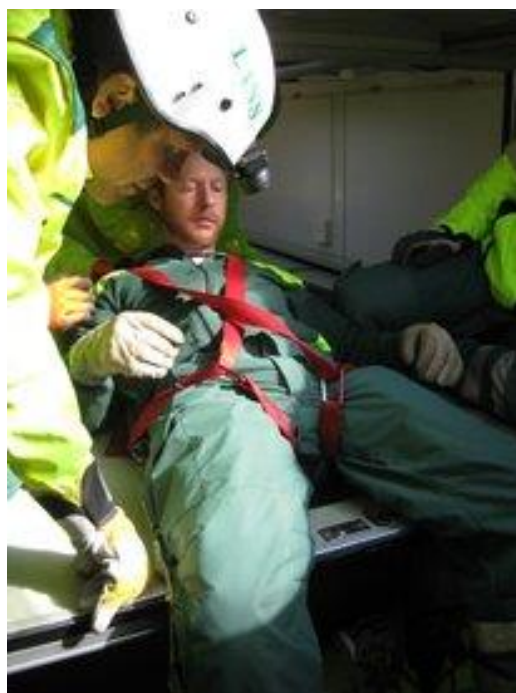
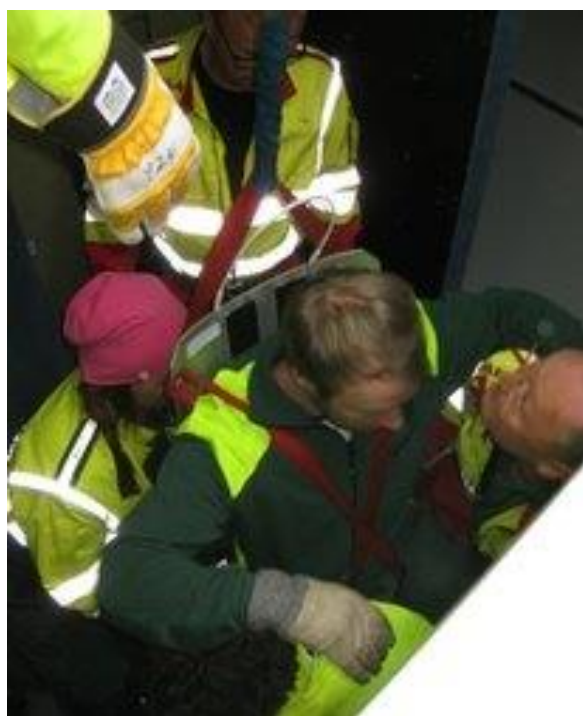
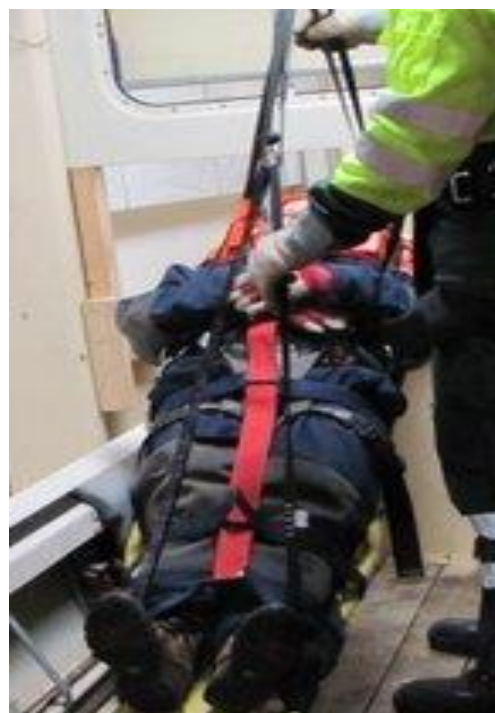
Figur 33. Illustration hur man kan applicera olika slags slyngor för lyft upp ur en kupé.

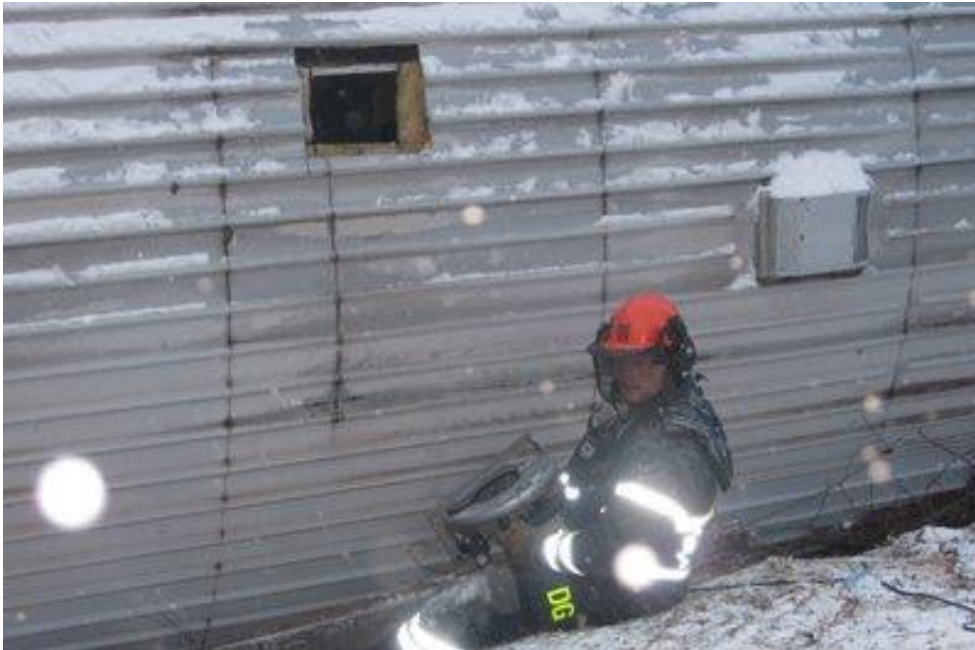
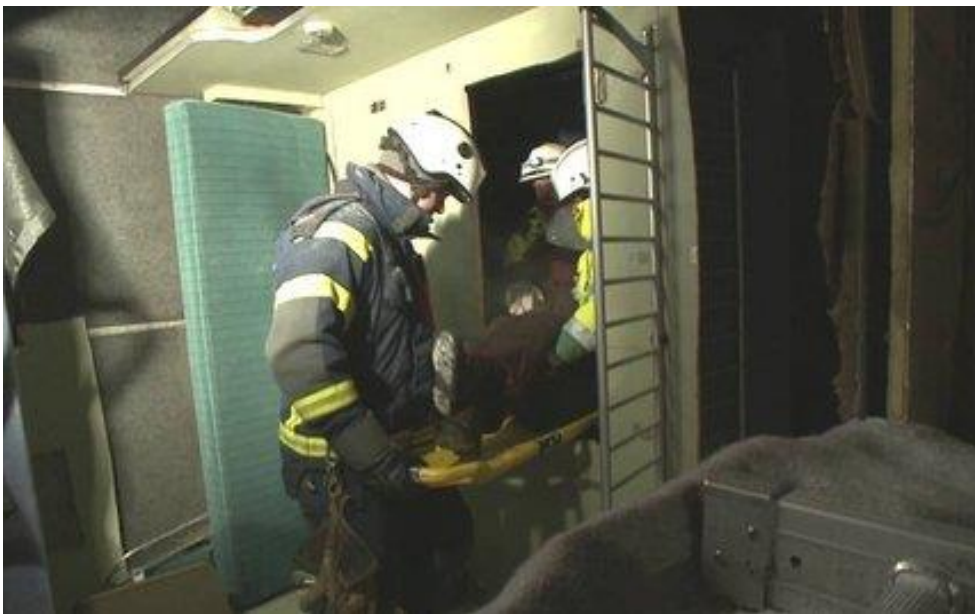
Figur 34. När en ligg/sovvagn lagt sig på sidan kan de skadade/drabbade evakueras snabbast om man tar upp ett stort hål i mitten av vagnen och därefter tar upp stora hål genom de tunna skiljeväggarna mellan kupéerna (bilden underst). Då kan man relativt lätt passera med bår från de olika kupéerna till mittkupén och därifrån ut genom hålet i taket.
