Miljöfarliga vrak

Nationell konferens för oljeskadeskydd 2024

Havs
och Vatten
myndigheten

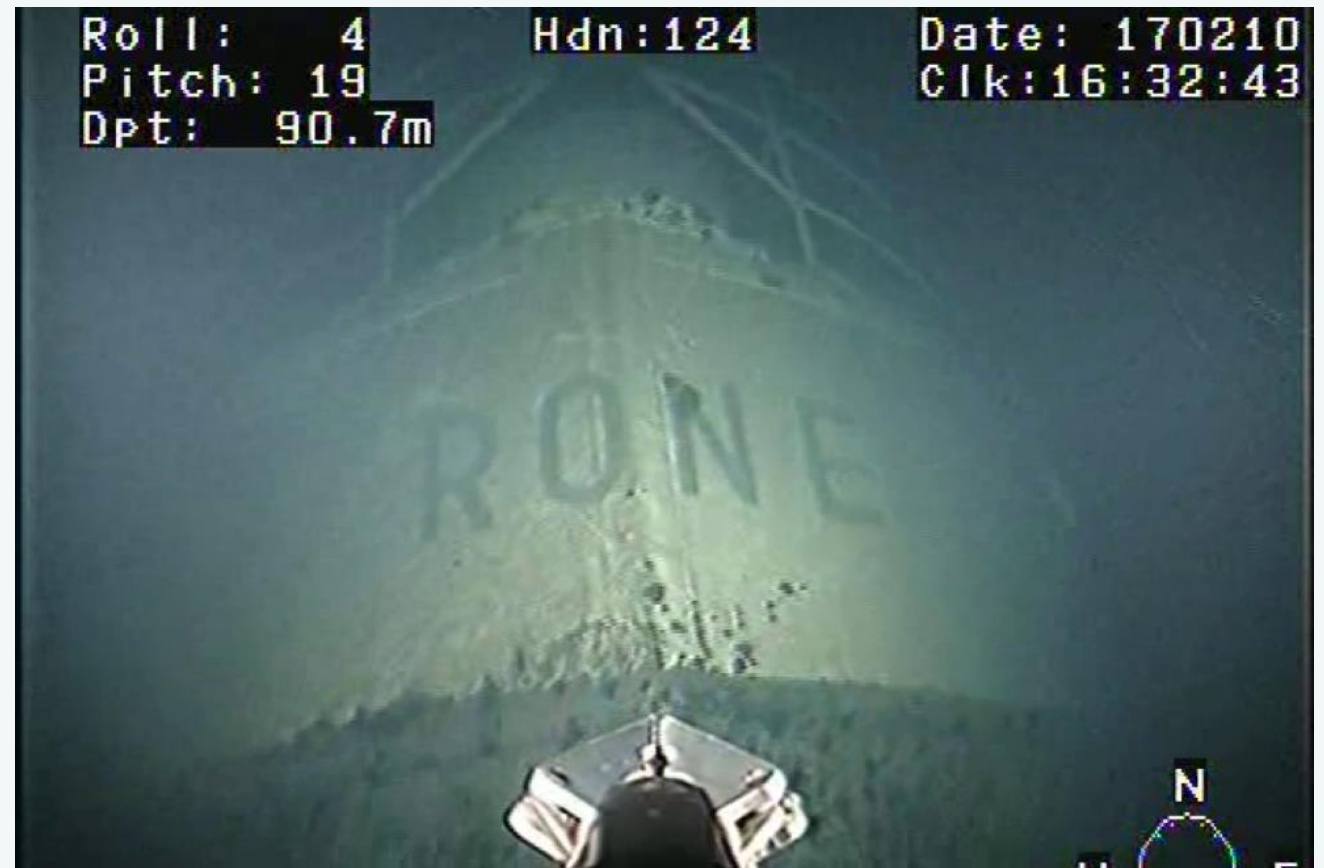
2022 RONE

- » Vraket ligger ca 15 nautiska mil väster om Visby på 98 meters djup.
- » Under hösten 2022 påbörjade JD-Contractor arbetet med en detaljerad undersökning och bärgning av olja från vraket. Den tekniskt komplicerade operationen genomfördes med hjälp av undervattensfarkost och fjärrstyrd robotborr.
- » Rone tömdes på 70 m³ olja och oljeblandat vatten.

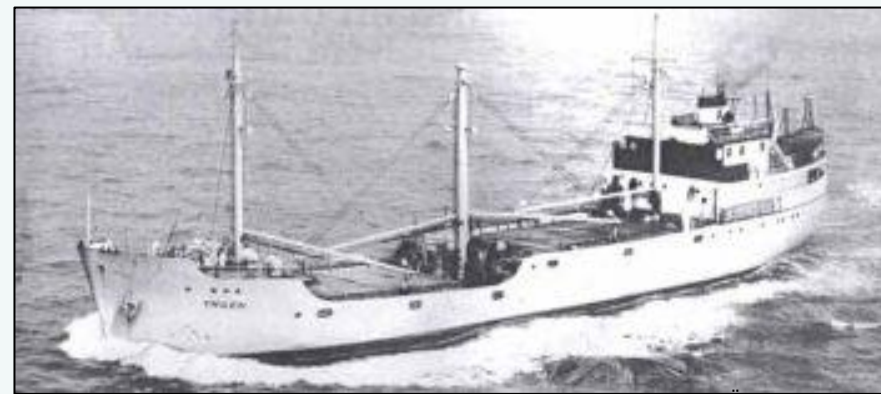
- Identifikation av vrak
- Östanhav
 - 30-listan.
 - 56 x 10 m.
 - Förliste 1963 med last av spannmål.
 - Inga in-situ undersökningar.
- Magdalene
 - 77 x 12 m.
 - Förliste 1981, kollision.
 - Undersökt multibeam SjöV 2023.
 - Inga detaljer. Ytterligare information krävs.
- Fyra stycken ytterligare relativt stora fartyg
 - Framkommit vid arkivarbete.
 - Bremerbanken (67 x 10 m, 1983)
 - Bruin (71 x 13 m, 1975)
 - Närområdet, skalfördelar
