Undersökning av miljöfarliga vrak

Nationell konferens oljeskadeskydd 2019

Frida Åberg

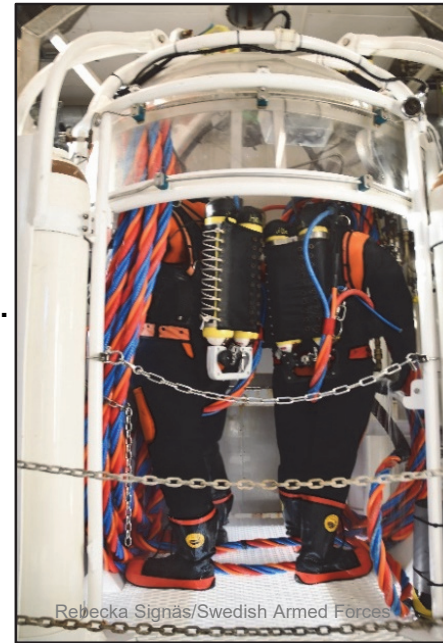
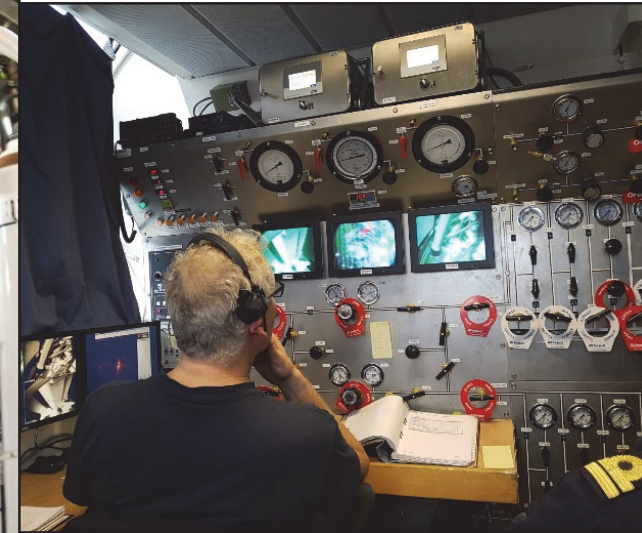
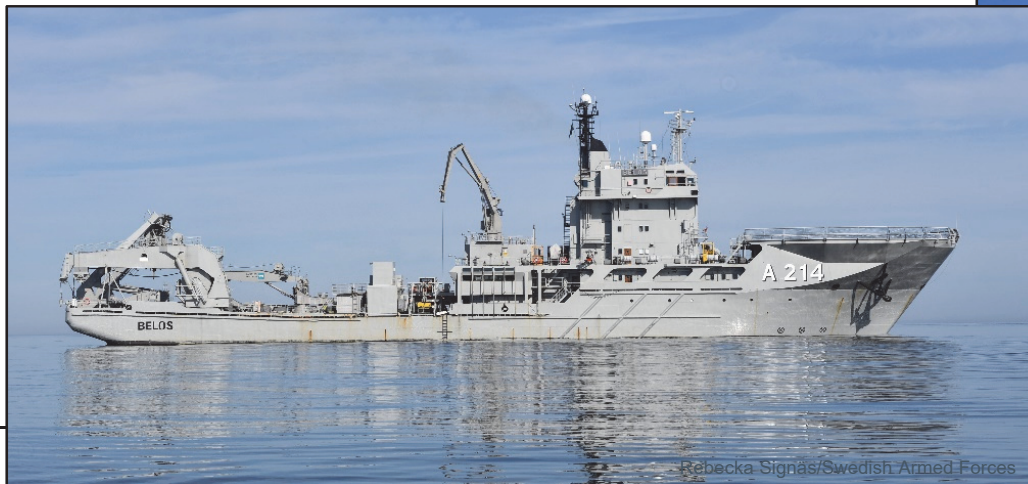
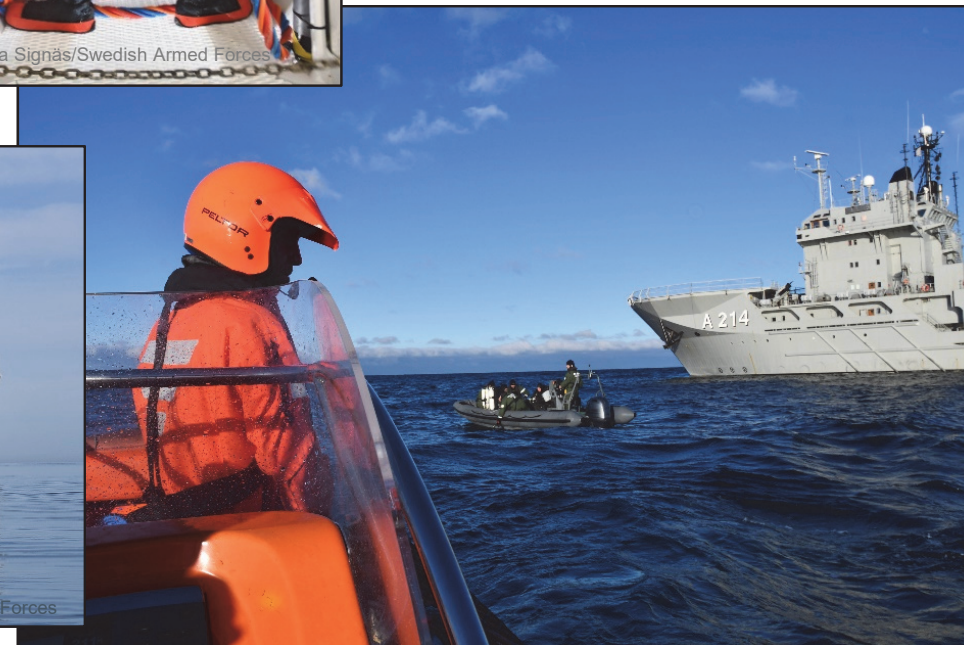
Undersökningar - Skytteren

- ROV/ Dykuppdrag, 7 dykdagar.
 - Belos egna dykare, röjdykardivisionen Skredsvik.
- Översikt av vraket, skick?
- Generell undersökning av vraket, kondition, allmän nedbrytning.
- Tjockleksmätningar av skrov.
- Provtagning på olja som läckt.
